Algade 11

Registrering foretaget:
maj 2012

Adresse
Algade 11

Matr.nr.
6a, Korsør bygrunde

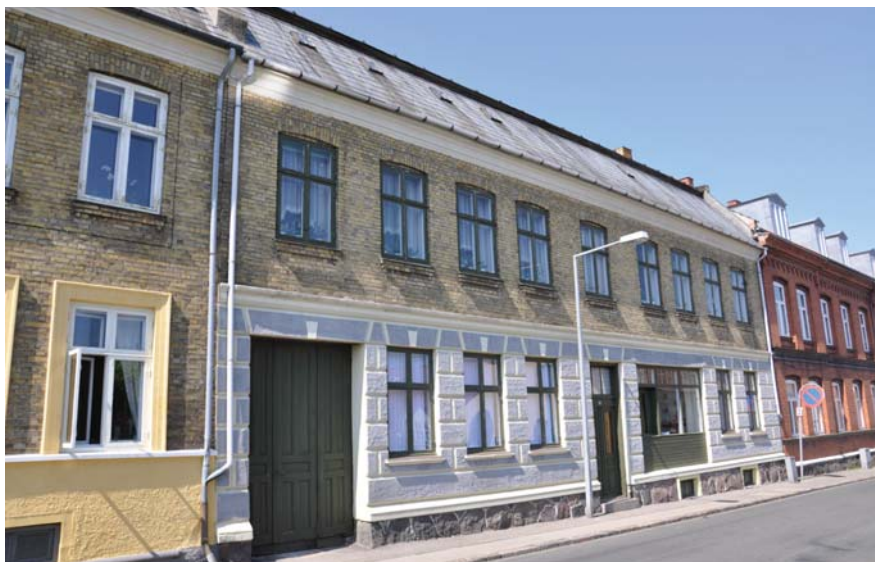
Hele facaden

Ved stueetagen fremstår facaden i kvadremurværk, malet i en lys blå og hvid nuance. Ved 1. sal fremstår facaden i blank gul mur med enkelte hvidmalede detaljer. Farve- og materialemæssigt er der fin harmoni mellem facaden og de grønne vinduer, dør og port. Tagrende og nedløb er udført i plast, hvilket virker afvigende fra det overordnede materialevalg. Ligeledes er den øvre del af taget belagt med tagpap.

Velproportioneret ni-fags etagebygning med mange fine detaljer som kvadremurværk udført som almindelig bosse, profileret pudset bæltegesims, aftrappet sålbænk belagt med skifer og profileret pudset gesims. Overordnet set er bygningen symmetrisk opbygget omkring midterste vinduesfag og hoveddør. Portåbningen og glaspartiet afviger dog delvis fra denne overordnede symmetri.

Bygningen virker grundet sin høje detaljering og proportioner meget styrkende for gadeforløbet.

Bygningen ville fremstå mere klar, hvis hele taget i fremtiden bliver belagt med skifer, og tagrende og nedløb udført i hvidmalet zink. Ligeledes at glaspartiet til højre for hoveddøren i fremtiden bliver ændret til dannebrogsvinduer som følger de øvrige vindueshullers takt.

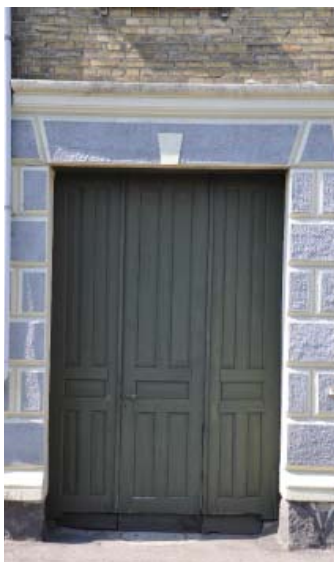
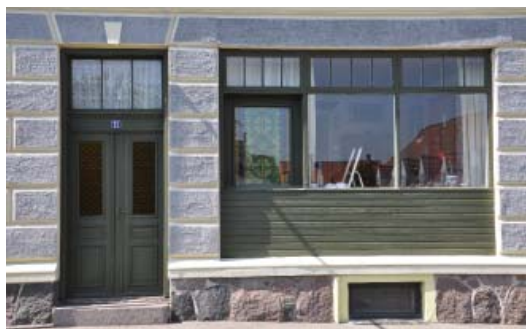
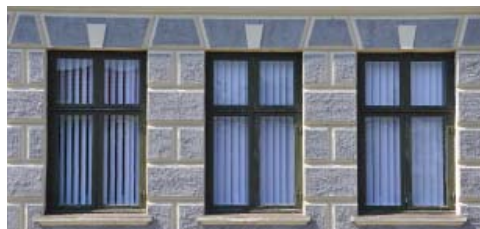
Retkantet portåbning. Porten er udført i træ som fyldningsdør med sidepartier.

Dobbelt fyldningsdør i grønmalet træ med overvindue.

Tre-fags glasparti med træbeklædt brystning og lodret opsprossede overvinduer.

To-fags dannebrogsvinduer i grønmalet træ og med termoglas.

Københavnertag belagt med skifer på mansarden og tagpap øverst. Tagfladen brydes af fem tagvinduer.

Bygningen har ingen skorsten.
