## Algade 39

Registrering foretaget:  
maj 2012

Adresse  
Algade 39

Matr.nr.  
114, Korsør bygrunde

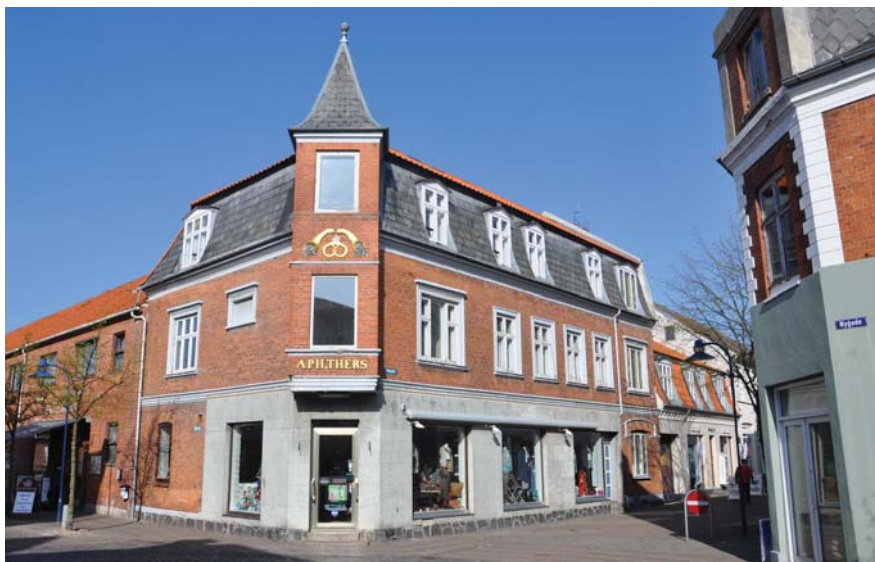
### Stueetagen

- Hoveddør**  Fyldningsdør i hvid- og blåmalet træ.
- Glaspartier**  Glaspartier i varieret størrelse, udført i grå alu. Over hjørnet er placeret en rammedør i grå alu med overvindue.
- Skilte mm.**  Bygningen har en større faldmarkise, placeret over glaspartierne.
- Vinduer**  En-fags vinduer ved hængetårn, frederiksbergvinduer, samt to- og tre-fags dannebrogsvinduer. Vinduerne er udført i hvidmalet træ og med termoglas. Enkelte af vinduerne er udført med blyindfattede ruder.
- Kviste**  Mansardkviste udført med to- og tre-fags vinduer og flunke i zink.
- Tag**  Mansardtag belagt med skifer på mansarden og røde vingetegl øverst.
- Skorsten**  Bygningen har ingen skorsten.

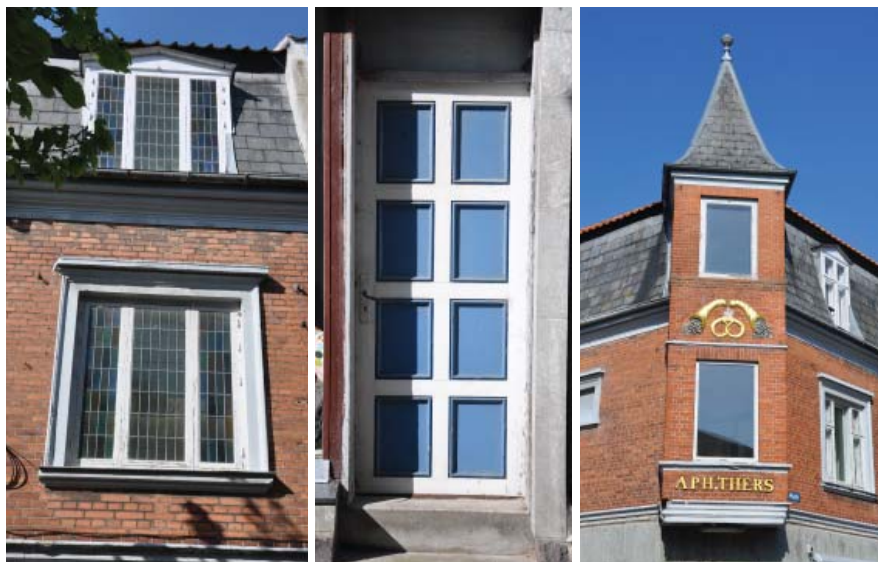
## Hele facaden

Ved stueetagen fremstår facaden delvis beklædt med kalksten. Den øvrige facade fremstår i blank rød mur med enkelte detaljer malet i en grå nuance. Den farve- og materialemæssige sammenhæng kunne med fordel fremstå mere harmonisk. Særligt den kalkstens beklædte del af facaden, de blyindfattede ruder og variationen mellem skifer og tegl ved tag, bevirker at bygningen fremstår sammensat. Tagrende og nedløb er udført i plast.

Velproportioneret og markant hjørnebygning med fine detaljer som hængetårn over hjørne, der afsluttes med mindre spir, pudsede vinduesindfatninger, bæltegesims og trukket gesims. Særligt hængetårnets detaljer med guldbelagt påskrift og ornamentik virker styrkende for bygningen. De varierede udformede vinduer, glaspartierne og den varierede udformning og placering af kvistene bevirker dog modsat, at bygningen mister dele af sine arkitektoniske kvaliteter.

Bygningen virker særligt grundet hængetårnet over hjørnet styrkende for gadebilledet.

*Bygningen ville fremstå mere klar, hvis taget alene i fremtiden bliver belagt med skifer, og kalkstenen ved stueetagen blev fjernet. Vinduer bør ligeledes udføres ensartet, uden blyindfatning, og ligeledes kan kvistene med fordel udformes ensartet og placeres i en takt, der afspejler vinduer underne.*
