## Algade 43

Registrering foretaget:  
maj 2012

Adresse  
Algade 43

Matr.nr.  
116a, Korsør bygrunde

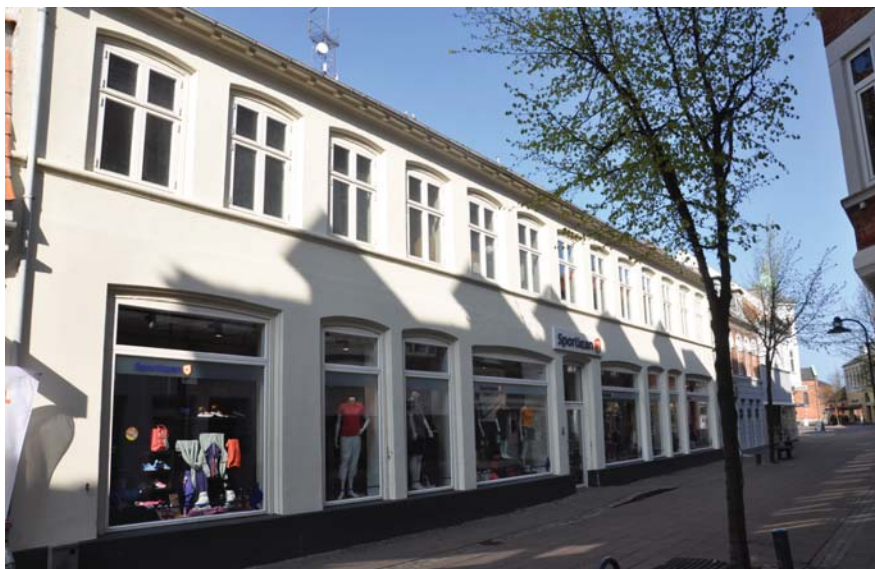
Facaden fremstår pudset, malet i en grå nuance. Farve- og materialemæssigt er der overordnet fin harmoni mellem facaden og de hvide vinduer. Særligt det brune eternit-tag skiller sig farve- og materialemæssigt ud fra den overordnede materialesætning. Soklen er tjæret, og tagrende og nedløb er udført i plast.

Velproportioneret 13-fags bygning med detaljer som bæltegesims, profileringer omkring vindues- og dørhuller samt trukket gesims. Ved 1. sal fremstår vinduesinddelingen taktfast, mens glaspartierne i stueetagen kun i nogen grad optager denne rytme.

Bygningen virker i højde og drøjde styrkende for gadebilledet.

*Bygningen ville fremstå mere klar, hvis eternitpladerne i fremtiden bliver udskiftet til rød vingetegl eller skifer, samt hvis farvesætningen af facaden blev bearbejdet ud fra den klassiske jordfarveskala.*

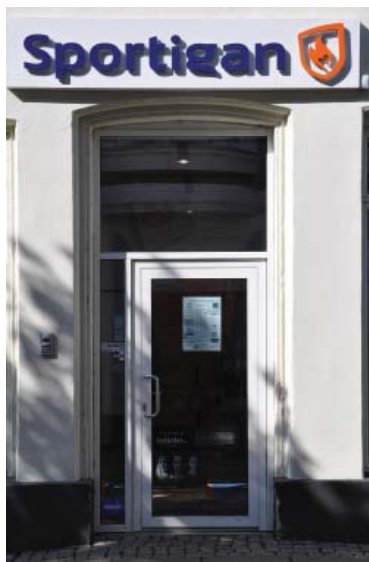
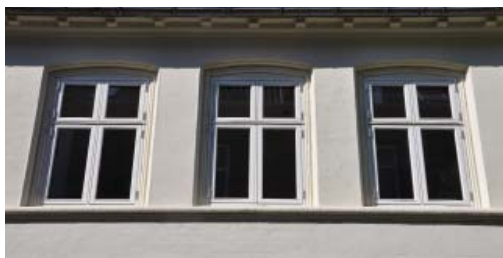
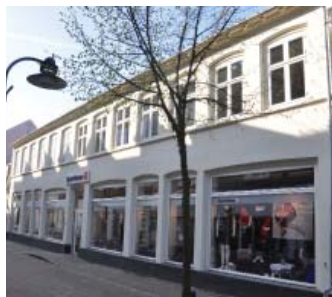
### Stueetagen

- Hoveddør**  Rammedør i hvid plast med sideparti og overvindue.
- Glaspartier**  En-fags glaspartier i varieret størrelse med sprosse øverst.
- Skilte**  Skiltningen er udført som pladeskilt samt påklæbning på vinduerne.
- Vinduer**  To-fags dannebrogsvinduer i hvidmalet træ og med termoglas.
- Tag**  Sadeltag belagt med brune eternitplader. Tagfladen brydes af et tagvindue.
- Skorsten**  Bygningen har ingen skorsten.
