Algade 50

Registrering foretaget:
maj 2012

Matr.nr.
152a, Korsør bygrunde

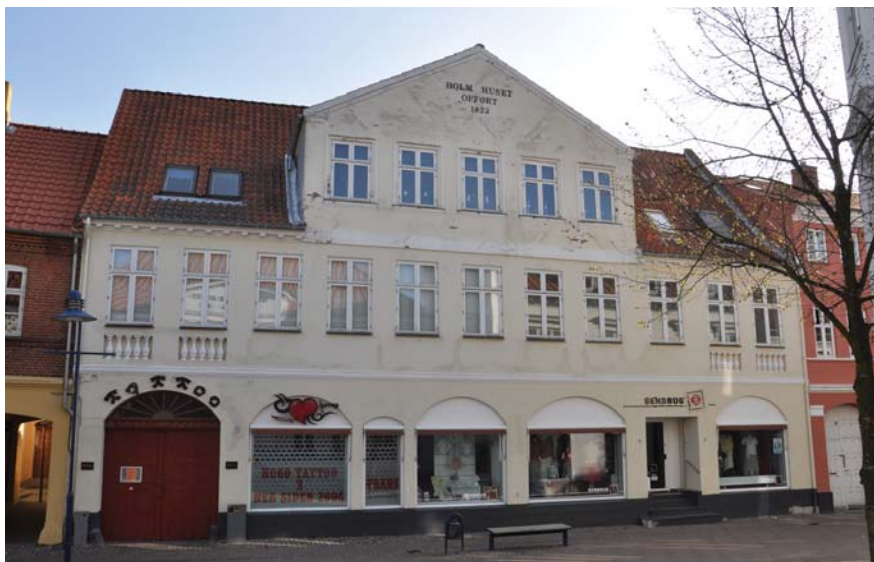
Facaden fremstår pudset, malet i en lys gul nuance, med enkelte hvidmalede detaljer. Der er farve- og materialemæssigt fin harmoni mellem facade, de hvide vinduer, det røde tegltag og den røde port. Døren skiller sig dog ud ved at være udført i alu, ligeledes er soklen beklædt med fliser. Tagrende og nedløb er udført i zink.

Velproportioneret etagebygning med flere fine detaljer som balustrader under vinduer, bæltegesims, indfatninger omkring vinduer og pudset gesims. Ved 1. sal og tagetagen fremstår bygningen overordnet set symmetrisk. Denne symmetri brydes desværre særligt omkring stueetagen, hvor særligt glaspartierne er medvirkende til at bryde vinduestakten og proportionerne set i forhold til den øvrige facade.

Bygningen ville fremstå mere klar, hvis særligt vinduespartierne ved stueetagen i fremtiden bliver bearbejdet i form og proportion således de afspejler den øvrige facades arkitektur. Ligeledes bør indgangsdør, skiltning og sokkel bearbejdes.

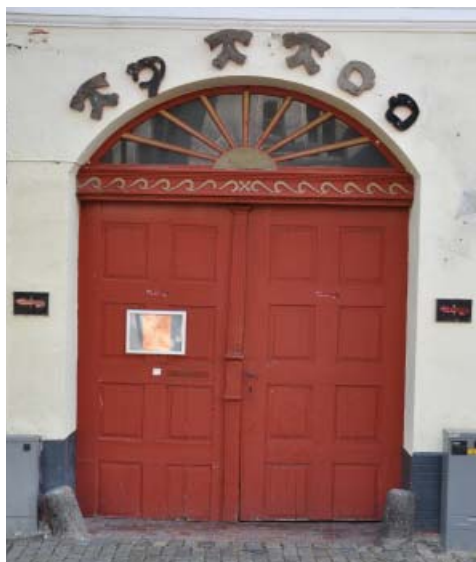
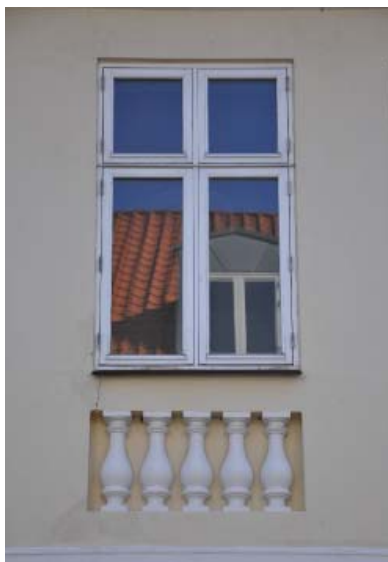
Stueetagen

- Portåbning** Fladbuet portåbning med rødmalet dobbeltport i træ. Porten er udført med viftesproset overvindue.
- Hoveddør** Rammedør i hvid alu, placeret i mindre niche.
- Glaspartier** En-fags glaspartier i varieret størrelse. Partierne er udført med en hvid pladeafblænding øverst samt med røde faldmarkiser.
- Skilte** Skiltningen er udført som enkeltbogstaver og logo samt som påklæbning på vinduerne.
- Vinduer** To-fags dannebrogsvinduer i hvidmalet træ med termoglas.
- Kviste** Frontkvist med pudset front og flunke i zink.
- Tag** Sadeltag belagt med røde vingeteglsten. Tagfladen brydes af fire ovenlysvinduer.
- Skorsten** Bygningen har ingen skorsten.
