Baggade 15

Registrering foretaget:
juni 2012

Adresse
Baggade 15

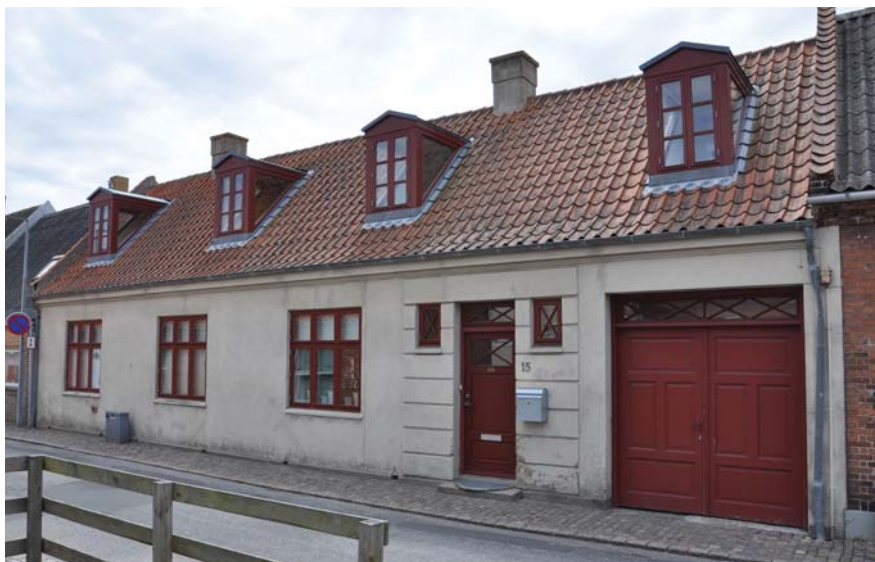
Retkantet portåbning, med fyldningsport udført med firedobbelt krydssproset overvindue.

Fyldningsdør i rødmalet træ med krydssproset rude øverst. Døren er udført med dobbelt krydssproset overvindue.

Tre-fags dannebrogsvinduer i rødmalet træ med termoglas. Ved indgangsdøren er placeret to mindre krydssprossede vinduer.

Københavnerkviste med flunke i glas og zinktag.

Sadeltag belagt med røde vingetegl.

Bygningen har to skorstene.

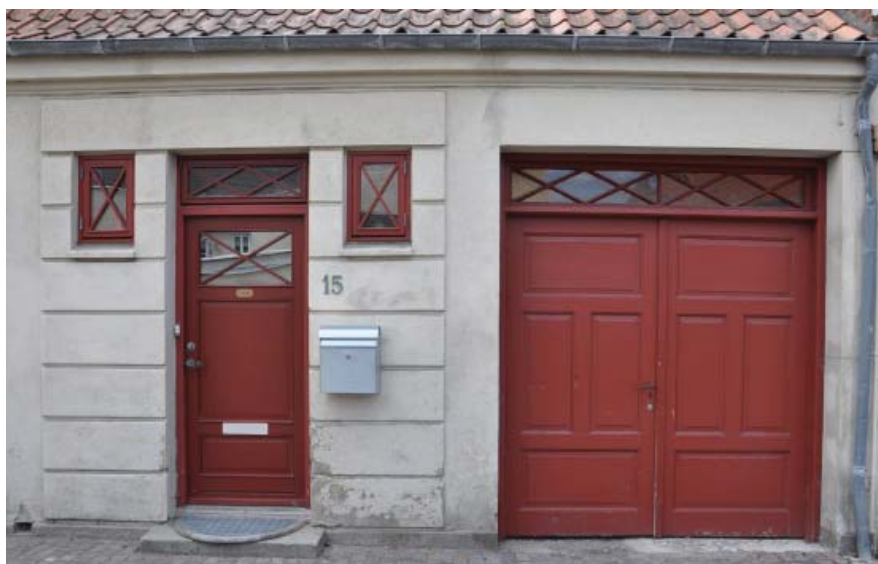
Hele facaden

Bygningen er kategoriseret med en middel bevaringsværdi.

Facaden fremstår pudset i en sandfarvet nuance. Farve- og materialemæssigt er der fin harmoni mellem facaden, de røde trævinduer, dør og port samt det røde tegltag. Tagrende og nedløb er udført i zink.

Velproportioneret byhus med fine detaljer særligt omkring indgangsdøren, hvorved der er udført refrengfuger samt ved tagfoden hvor der er udført en profileret pudset gesims. Særligt indgangsdør og port virker styrkende for husets arkitektur, ligeledes fremstår vinduestakten taktfast. Kvistene er ligeledes udført med en indbyrdes afstemt placering, uden dog at denne korresponderer med facaden.

Bygningen respekterer facadelinjen og virker styrkende for gadebilledet.

Bygningen ville fremstå mere klar, hvis gesimsen og sålbænk fik en svag markering farvemæssigt.
