Havnegade 15

Registrering foretaget:
maj. 2012

187, Korsør bygrunde

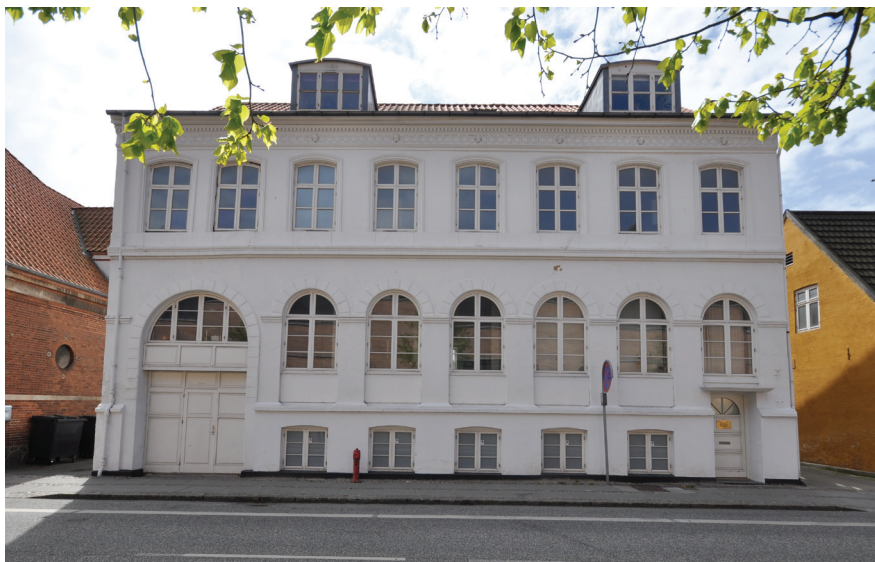
Bygningen er kategoriseret med en høj bevaringsværdi.

Facade fremstår pudset i en hvidlig nuance. Overordnet set er der god farve- og materialemæssig harmoni mellem facaden, den sorttjærede sokkel, den hvide dør og vinduer, samt det røde tag. Særligt facadens mange fine detaljer kunne dog være fremhævet med farveskift som matcher den hvidlige farve. Brystningerne ved stueetagen bør ligeledes ikke fremstå i hvidt plademateriale. Tagrende og nedløb er udført i zink.

Velproportioneret otte-fags bygning med flere fine detaljer som rundbuer over port og vinduer muret med kilesten, vinduesindfatninger i trykket puds, bryn over hoveddør, bæltegesims og profileret gesims med ornamentfrise udført med figurer. Særligt kviste og port er medvirkende til at bryde bygningens ellers fine arkitektoniske formsprog.

Bygningen ville fremstå mere klar, hvis farvesætningen af facaden i fremtiden bliver bearbejdet ud fra den klassiske jordfarveskala. Ligeledes bør vinduesbrystningerne fremstå pudset, og kvistenes placering samt proportion bearbejdes.
