# Havnegade 3

Registrering foretaget:  
maj. 2012

Havnegade 3

184a, Korsør bygrunde

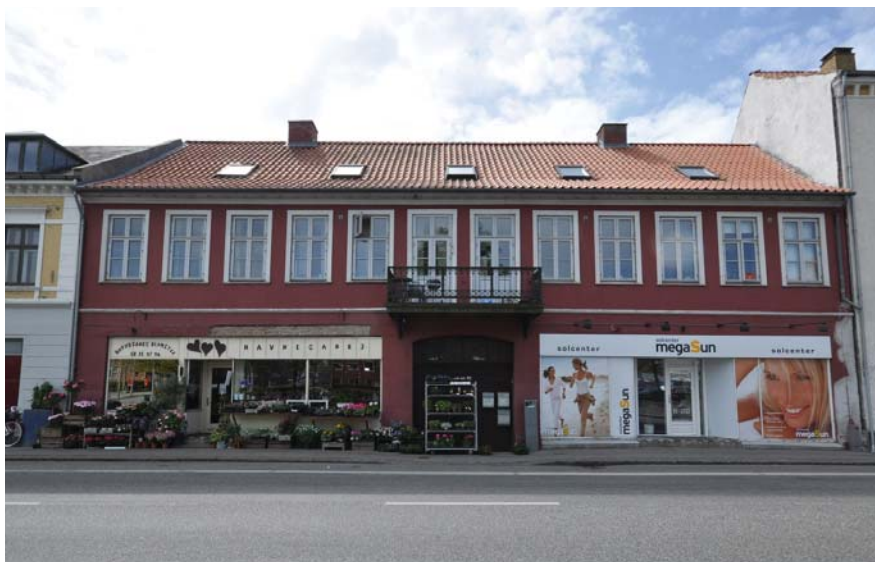
Facaden fremstår pudset i en rød nuance med enkelte detaljer malet i en hvid nuance. Farvemæssigt er der god harmoni mellem facaden, de hvide vinduer og det røde tag. De markante glasparterier udført med større farvestrålende påklæbninger slører til en hvis grad bygningens farve- og materialesammensætning, og dermed helhedsindtrykket. Tagrende og nedløb er udført i zink.

12-fags bygning med fine detaljer som støbejernsaltan, profilerede vinduesindfatninger, trukket gesims og bæltegesims. Særligt udformningen af glasparterierne i stueetagen og ovenlysvinduerne i taget er medvirkende til at sløre bygningens ellers fine arkitektoniske greb.

*Bygningen ville fremstå mere klar, hvis særligt stueetagen omkring glasparterierne i fremtiden bliver arkitektonisk og materialemæssigt bearbejdet i.f.t. bygningens overordnede arkitektoniske udtryk. Ovenlysvinduerne bør ligeledes udskiftes til tagvinduer, som matcher bygningens øvrige materialesammensætning og arkitektur.*
