# Havnepladsen 1

Registrering foretaget:  
juni. 2012

Havnepladsen 1

193a, Korsør bygrunde

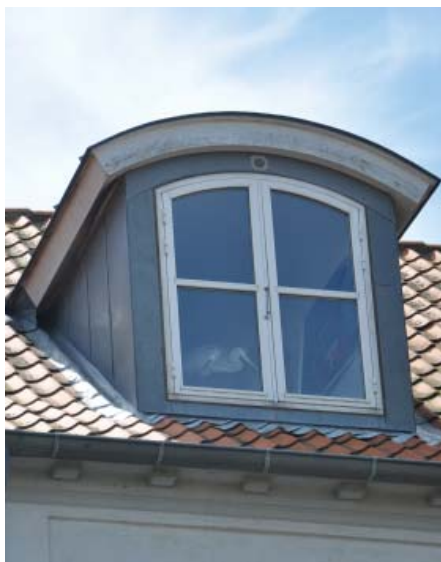
Facaden fremstår pudset og malet i en hvid nuance, med enkelte detaljer markeret med en grålig nuance. Farve- og materialemæssigt er der en flot harmoni mellem facaden, de hvide vinduer og døre, og det røde tag. Tagrende og nedløb er udført i zink.

Velproportioneret hjørneejendom med detaljer som profileret pudset gesims, bryn over vinduer ved 1. sal, profilerede vinduesindfatninger, bæltegesims, hjørnealtan med smedejernsgelænder samt altan med gelænder i rustfrit stål ved kvist. De afblændede vinduer og glaspartier bevirker desværre, sammen med den markante altan ved hjørnekviste, at bygningens fine arkitektur sløres, bl.a. fordi hierarki mellem etagerne og den taktfaste vinduesinddeling brydes.

*Bygningen ville fremstå mere klar, hvis særligt tagetagen med kviste, altan og ovenlys i fremtiden bliver arkitektonisk bearbejdet i.f.t. den øvrige facade, samt hvis de afblændede vinduer bliver reetableret og tagnedløbenes placering genovervejet.*
