Havnepladsen 7-9

Registrering foretaget:
juni. 2012

194, Korsør bygrunde

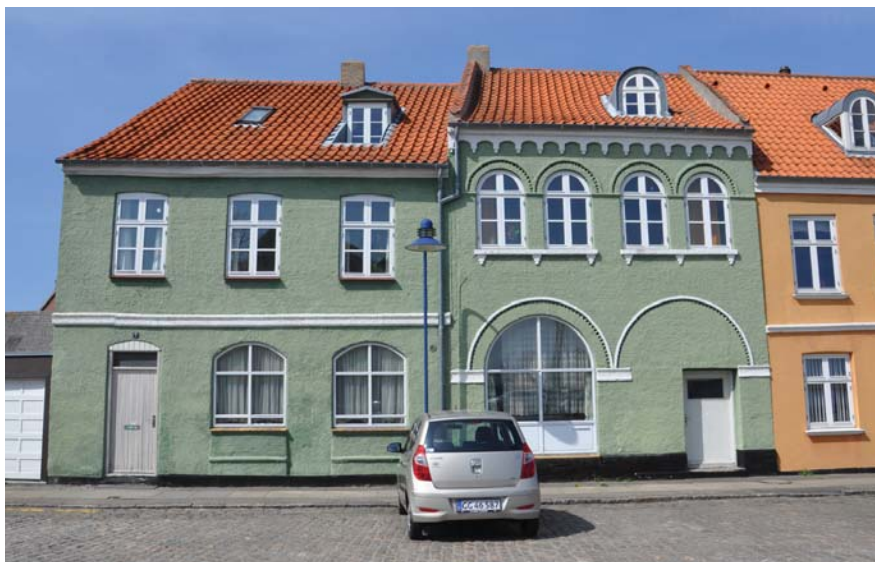
Stueetagen

Rammedør med planker udført med overvindue samt glat dør udført med mindre rektangulær rude. Begge døre er udført i hvidmalet træ.

To-fags glasparti med rundbuet overkarm og fyldninger i de nederste felter. To mindre glaspartier med buet overkarm, sprosseinddelt i seks felter.

To-fags dannebrogsvinduer i hvidmalet træ med termoglas. Ved nr. 9 er vinduerne udført med rundbuet overkarm.

En københavnerkvist, nedskåret i tagfladen samt en halvcirkelkvist med tag og flunke i zink.

Sadeltag belagt med røde vingeteglsten. Tagfladen brydes af et ovenlysvindue.

Bygningen har to skorsten.

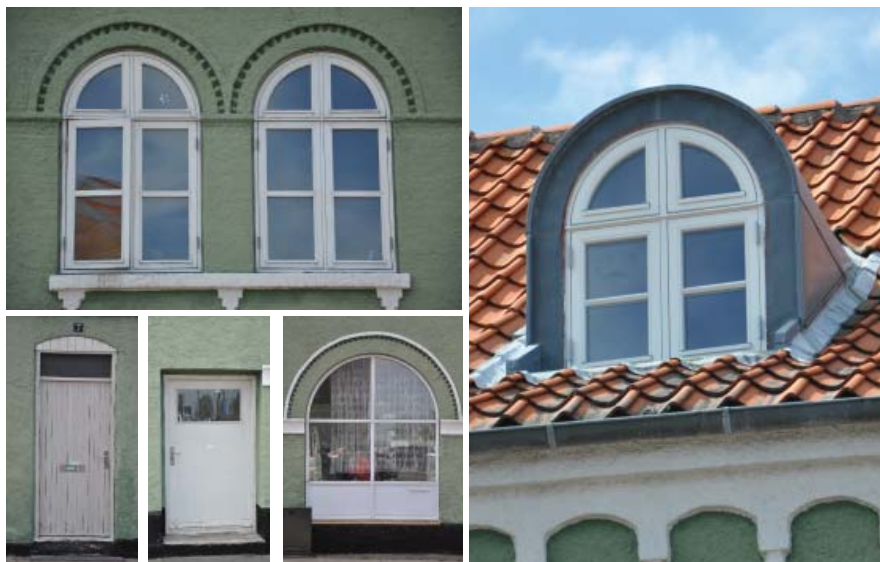
Hele facaden

Facaden fremstår sækkeskuret, malet i en grønlig nuance, med enkelte hvidpudsede detaljer. Der er farve- og materialemæssigt en flot harmoni mellem facaden, de hvide vinduer og døre, den sorttjærede sokkel og det røde tag. Tagrende og nedløb er udført i zink.

To velproportionerede mindre byhuse, der er sammenlagt. Husene har detaljer som bæltegesims, profileret trukket gesims, pudset aftrappet gesims båret af pudset buefrise samt buede friser over glasparti og vinduer, der optager den pudsede frise. Særligt den nedskårne kvist og de mindre glaspartier kunne ligeledes bearbejdes arkitektonisk.

Husene virker styrkende og karakterfuld efor miljøet omkring pladsen. Set i sammenhæng med den øvrige bebyggelse kunne det overvejes, om ikke der burde være et farveskift mellem facaderne, således bygningerne ikke visuelt fremstår sammenbygget.

Bygningerne ville fremstå mere klar, hvis københavnerkvisten i fremtiden ikke fremstod så nedskåret i tagfladen og dørene blev udført som fyldningsdøre. Der bør ligeledes være et farveskift i facaderne, således at bygningerne ikke visuelt fremstår som én bygning. Omkring den glatte dør ved nr. 9 bør facaden med fordel bearbejdes med port eller lign.
