# Jens Baggesens Gade 33

Registrering foretaget:  
juni. 2012

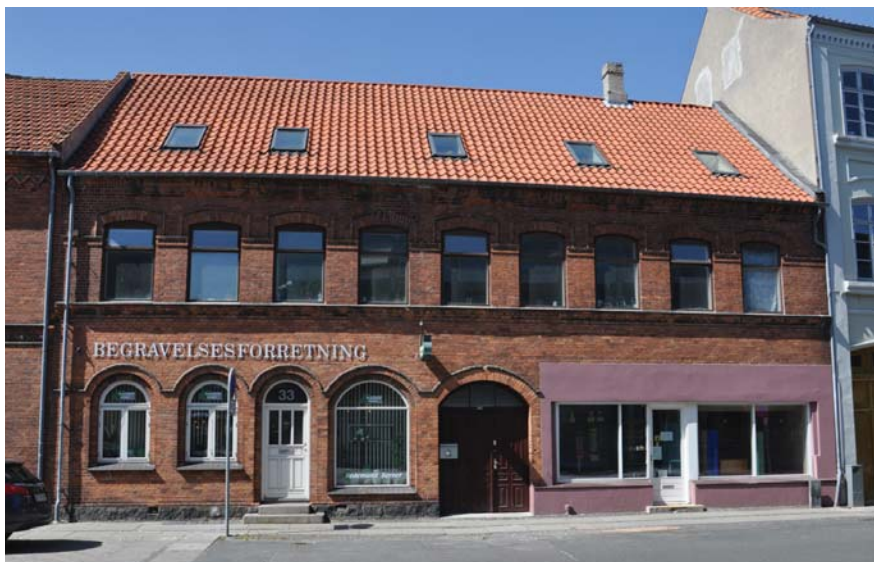
Facaden fremstår i blank rød mur. Til højre for porten er facade og sokkel delvis pudset i en rosa nuance. Overordnet set er der god farve- og materialemæssig sammenhæng mellem den murede facade, de hvide og brune vinduer og det røde tegltag. Den rosa pudsede del af facaden skiller sig dog markant ud fra den øvrige facade og kunne med fordel bearbejdes. Tagrende og nedløb er udført i zink.

Velproportioneret mindre etagebygning med detaljer som vinduesindfatninger muret med formsten, bæltegesims og aftrappet gesims delvis muret med formsten. Det arkitektoniske helhedsindtryk skæmmes dog i særlig grad af den rosa pudsede facade, samt i mindre grad af en-fags vinduerne.

*Bygningen vil fremstå mere klar, hvis den højre del af stueetagen i fremtiden bliver arkitektonisk bearbejdet set i.f.t. bygningens øvrige materiale- og farvesammensætning samt arkitektoniske hovedgreb. Endelig at vinduerne på 1. sal bliver udført som dannebrogsvinduer.*
