# Kirkepladsen 12-14

Registrering foretaget:  
maj 2012

Kirkepladsen 12-14

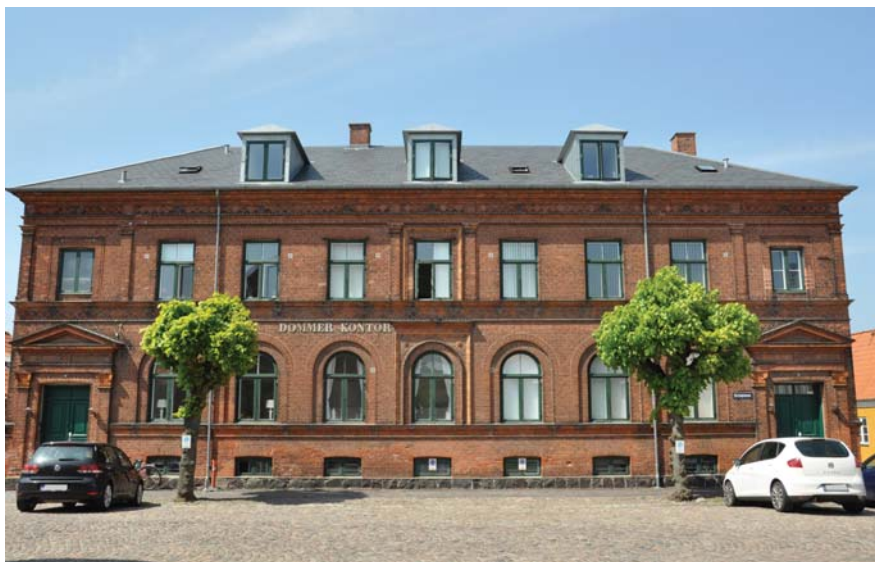
Facaden fremstår i blank rød mur med fine murede detaljer. Der er en god farve- og materialemæssig harmoni mellem facaden, de grønne vinduer og døre, samt det mørke skifertag og den stenbeklædte sokkel. Tagrende og nedløb er udført i zink.

Velproportioneret to-planshus med mange fine murede detaljer som fordakninger båret af konsoller ved indgangsdøre, bæltegesims muret med formsten, pilaster, vinduesindfatninger muret med formsten og aftrappet gesims med terrakottafrise. Midt for bygningens facade er udført fordakninger omkring vinduerne, hvorved der skabes et midterparti. Kvistene underbygger med deres placering denne inddeling.

*Bygningen ville fremstå mere klar, hvis skiltningen "Dommer Kontor" i fremtiden bliver delt over midterpartiet og pladen ved overvinduet i den ene hoveddør blev udskiftet med glas.*

*Det er væsentligt at bemærke, at man skal være påpasselig med at foretage øvrige ændringer på facaden.*
