Kirkepladsen 7

Registrering foretaget:
maj 2012

123, Korsør bygrunde

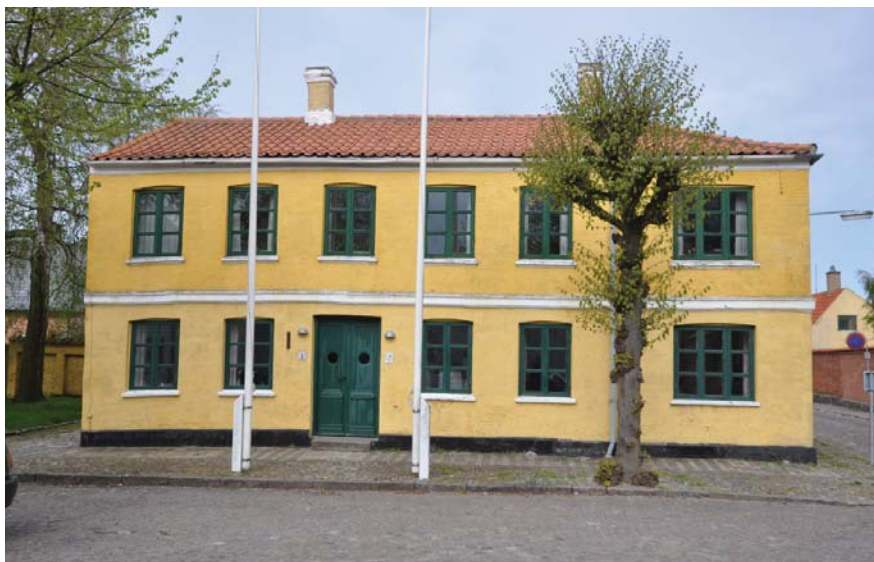
Facaden fremstår pudset i en gul nuance, med enkelte hvidmalede detaljer. Der er en fin farve- og materialemæssig harmoni mellem facaden, de grønne vinduer og hoveddøren, samt det røde tegltag og den sorttjærede sokkel. Tagrende og nedløb er udført i delvis hvidmalt zink.

Velproportioneret byhus, 6 fagsbygning i to etager med detaljer som, bæltegesims, hvidpudsede sålbænke og profileret pudset gesims. Særligt den ældre (originale) dobbelte hoveddør og farvesætningen af facade, tag og sokkel er medvirkende til, at bygningen fremstår meget autentisk og original, og derved virker styrkende for det samlede fine bymiljø omkring Kirkepladsen. Den er en god repræsentant for den tids arkitektur (1850'erne).

Bygningen ville fremstå mere klar, hvis de galvaniserede facadelamper i fremtiden bliver udskiftet med en model, der i farve og design og proportioner afspejlede bygningens arkitektoniske udtryk og materialesammensætning. Det er væsentligt at bemærke, at man skal være påpasselig med at foretage øvrige ændringer på facaden.

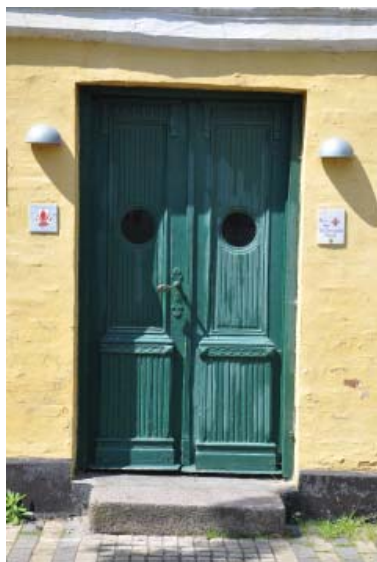
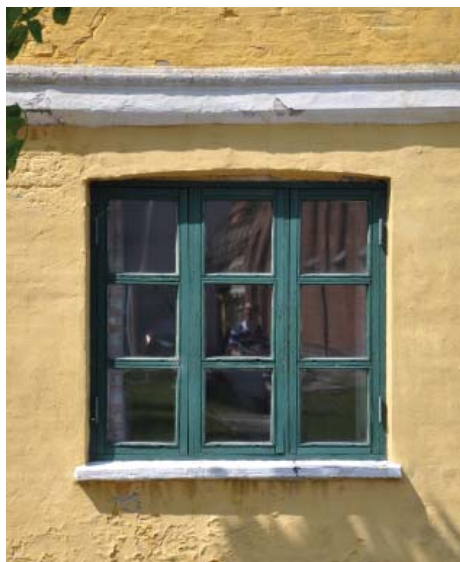
Dobbelt fyldningsdør i grønmalet træ. Udført med træudskæringer og køje ruder i øverste fyldning.

To- og tre-fags bondehusvinduer i grønmalet træ med termoglas.

Sadeltag med rød vingetegl, udført med lav hældning.

Bygningen har to skorstene.
