Kirkestræde 9

Registrering foretaget:
August 2012

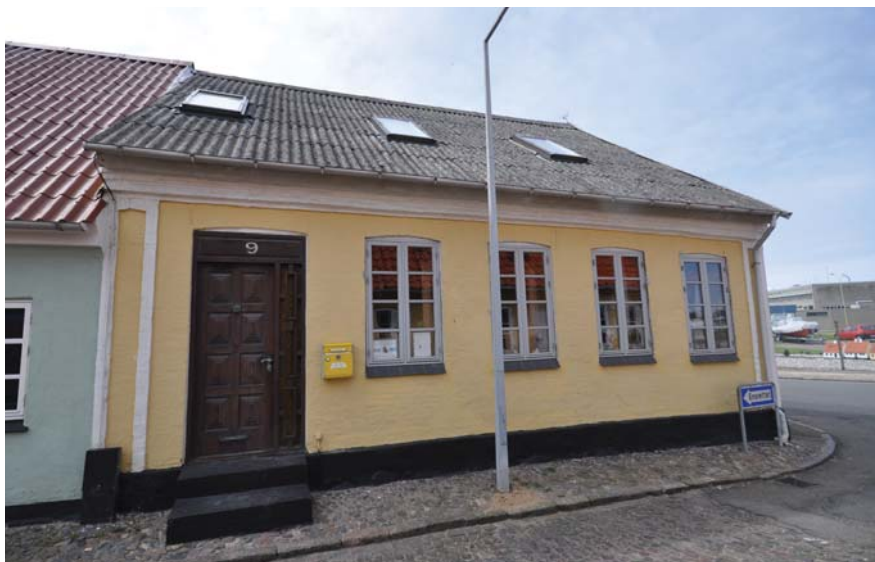
Facaden fremstår pudset i en lys gul nuance med en hvid markering af gesimsen. Farve- og materialemæssigt er der overordnet fin harmoni mellem facaden, de grå trævinduer, den olierede hårdtræsdør, og den sorttjærede sokkel. Farvemæssigt ville bygningen dog fremstå stærkere, hvis facaden blev farvesat efter farverne i den klassiske jordfarveskala. Ligeledes virker tagmaterialet afvigende fra bygningens arkitektoniske udtryk. Tagrende og nedløb er udført i plast.

Byhus med enkelte detaljer som trukket gesims og lodrette elementer ved hushjørner. Bygningen fremstår overordnet velproportioneret med en fin indbyrdes takt mellem vinduer og dør. Valget af tagmateriale og ovenlysvinduernes placering virker dog slørende for det arkitektoniske udtryk.

Bygningen ville fremstå mere klar, hvis tagfladen blev belagt med røde vingetegl og ovenlysvinduerne udført som klassiske tagvinduer. Ligeledes kunne facaden med fordel farvesættes i en af de klassiske jordfarver.

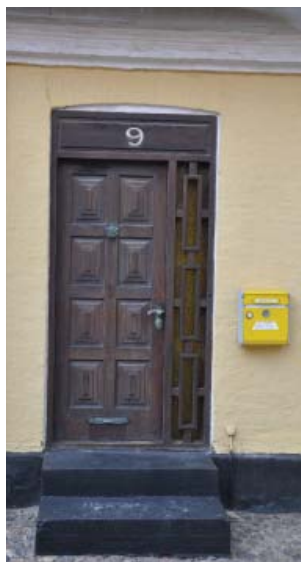
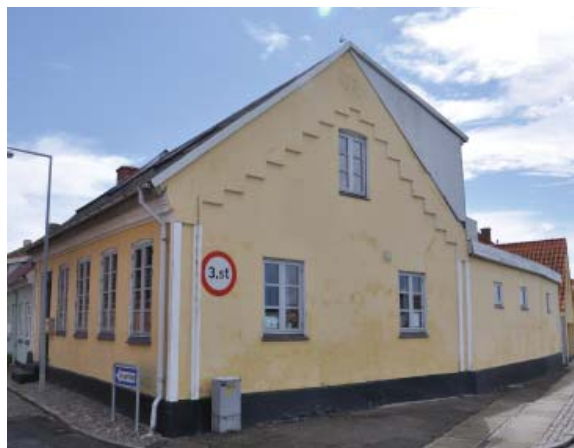
Fransk dør udført i olieret hårdtræ med sideparti og fyldning øverst. Sidepartiet fremstår i mønstret gult glas.

To-fags bondehusvinduer i gråmalet træ med termorude

Sadeltag belagt med røde eternitplader. Tagfladen brydes af tre ovenlysvinduer.
