Nygade 13A

Registrering foretaget:
juni 2012

Adresse
Nygade 13A

Matr.nr.
161a, Korsør bygrunde

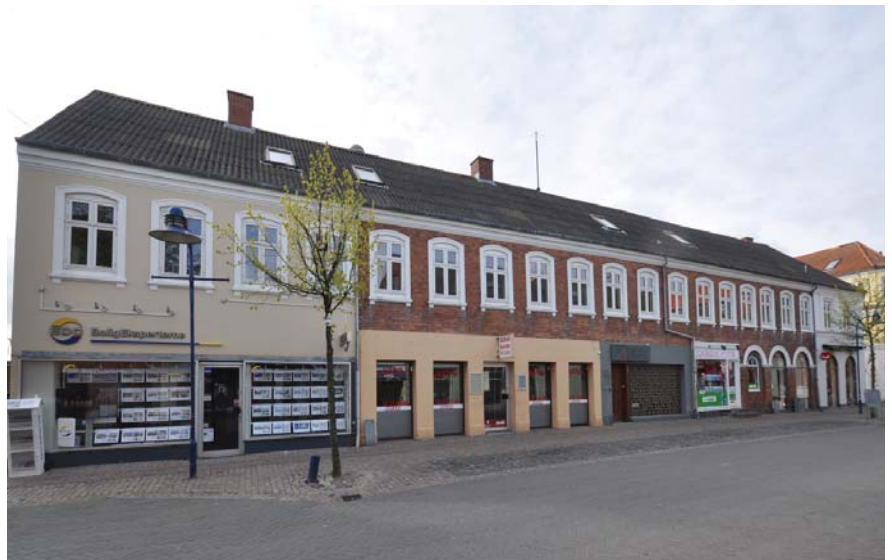
- Hoveddør** Dørene er primært udført som rammedøre i aluminium samt fransk dør i olieret hårdttræ.
- Glaspartier** Glaspartier i varieret størrelse og farve. Primært udført i grå og brun alu.
- Skiltning mm.** Skiltningen er udført som enkeltbogstaver, påklæbning på glaspartier, udhængsskilte samt pladeskilte. Skiltningen suppleres af facadebelysning i varieret udformning.
- Vinduer** To-fags dannebrogsvinduer udført i hvidmalet træ.
- Tag** Sadeltag belagt med sorte eternitplader. Tagfladen brydes af fire ovenlysvinduer.
- Skorsten** Bygningen har to skorstene.

- Materialevalg og farvesammensætning** Facaden fremstår meget varieret. Dels pudset, malet i en beige, gul, hvid eller grå nuance, og dels i blank rød mur. Materiale-mæssigt er der overordnet bedst harmoni ved den del af facaden, der fremstår i blank rød mur både ved stue og 1. sal. Her supplerer farve- og materialevalget på fin vis bygningens arkitektoniske udtryk. Eternittaget virker sammen med de mange alupartier og skilte i varieret materialevalg og udformning slørende for bygningens overordnede materialevalg og farvesætning.

20-fags bygning med detaljer som profilerede indfatninger omkring vinduer og trukket gesims. Bygningen fremstår forsøgt opdelt i fem til seks mindre facadeforløb. De mest markante tiltag er sket ved bygningens ender hvor hele facaden fremstår pudset, samt ved stueetagen hvor glaspartier og skiltning er udført meget varieret. Særligt de større glaspartier virker i denne sammenhæng slørende for bygningens overordnede arkitektoniske udtryk. Arkitektonisk fremstår facaden mest helstøbt ved den del, hvor glaspartierne er udført som et-fags partier med buet overkarm. Tagetagen fremstår overordnet ubrudt, hvilket er medvirkende til at styrke den sammenhængende bygnings arkitektoniske udtryk. Materiale-mæssigt bør valget af tagbelægning dog være udført med større hensyntagen til bygningens oprindelige arkitektoniske udtryk.

Bygningen vil fremstå mere klar, hvis farvesætningen af facaden i fremtiden bliver bearbejdet ensartet ud fra farverne i den klassiske jordfarveskala, samt hvis glaspartierne og skiltningen i stueetagen blev bearbejdet ensartet, ud fra et sammenhængende arkitektonisk greb. Ligeledes bør taget fremstå belagt med røde vingetegl.

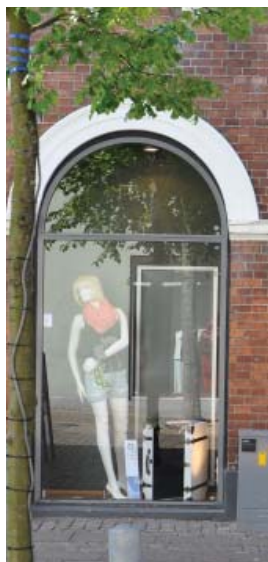
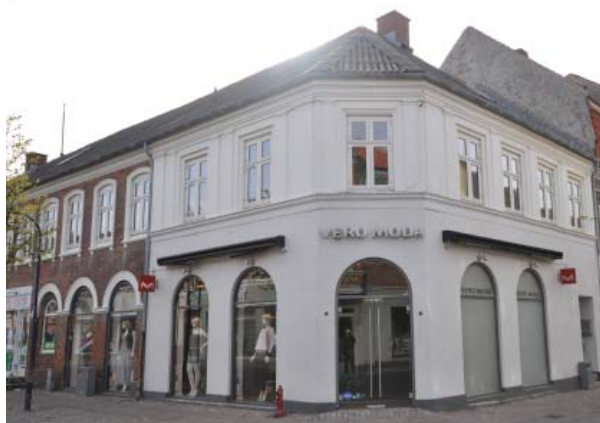
Bygningen virker delvis styrkende for gadebilledet. En langt mere sammenhængende facade ville utvivlsomt virke styrkende for gades forløb og karakter.
