# Sandvejsbanken 17

Registrering foretaget:  
August 2012

Sandvejsbanken 17

144a, Korsør bygrunde

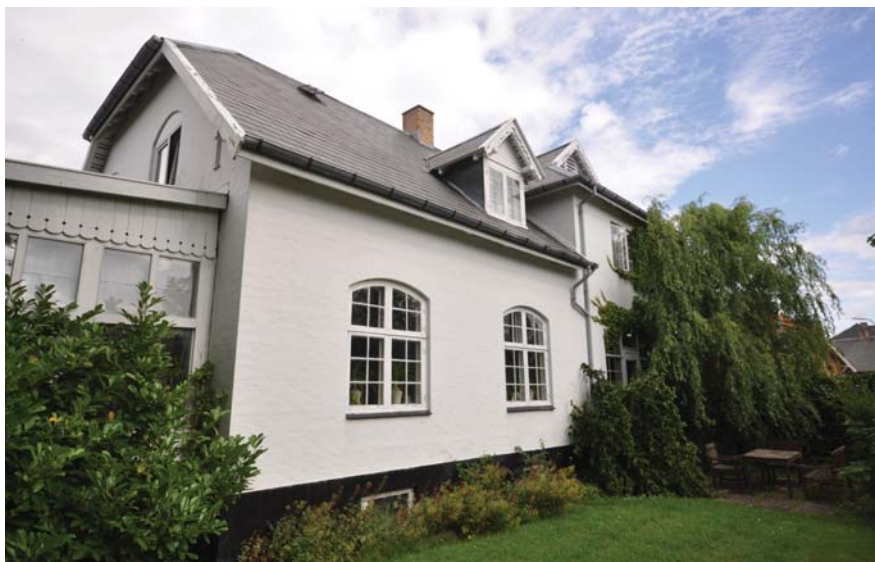
To-fløjet fransk dør. Dørpartiet er foroven afsluttet af et opspiroset halvcirkulær vinduesparti. Hoveddøren er flankeret af to pilastre med refendfuger. Adgangen til hoveddøren sker via en dobbeltløbet trappe med gelænder.

Forskellige vinduestyper - men typisk store opspirose københavnervinduer, hvor vinduesåbningen er fladbuget. Vinduerne er udført med forsats og i hvidmalet træ. Enkelte vinduer er udskiftet med plastvinduer.

Selvstændige tagkviste med sadeltag - en blanding af schweizerkvist og rytterkvist. Fronten er i hvidmalet træ med udskæringer og flunker i zink.

En blanding af pagodetag og halvvalmet sadeltag belagt med sorte skifersten.

En veranda/havestue er opført ved bygningens sydvestlige hjørne. Verandaen er udført i hvidmalet træ med vinduespartier på de 3 frie sider ud mod haven.

Bygningen har en skorsten udført i gule sten.

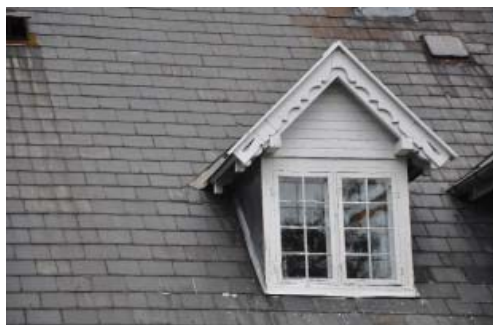
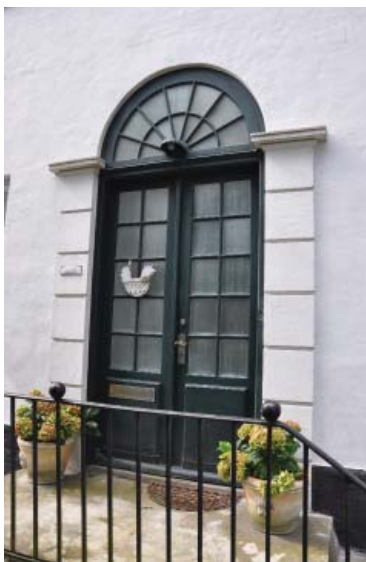
Facaden fremstår pudset i en hvid nuance. Farve- og materialemæssigt er der en flot harmoni mellem facaden, de hvide vinduer og kviste, den sorttjærede sokkel og det sorte skifertag. Bygningens farve- og materialesammensætning fremstår meget autentisk og fremmer dermed bygningens samlede arkitektoniske udtryk. Tagrende og er udført i zink, mens nedløb flere steder er i plast.

Velproportioneret bygning med fine klassiske detaljer/træk især omkring hoveddøren og kviste. Veranda/havestue er fint koblet på hovedbygningen. Bygningen rummer forskellige stilarter (taget etc.) men det misklæder ikke det samlede arkitektonisk helhedsindtryk.

Bygningen virker styrkende for gadeforløbet og matcher de øvrige bygninger f.s.v.a højde, drøjde, arkitektur og placering på grund. En del af beplantningen ud mod gaden skæmmer for bygningens helhedsindtryk.

Bygningen vil fremstå mere klar, hvis vinduerne i fremtiden fremstår mere ens i materiale og autencitet og som matcher bygningens arkitektur. Ligeledes bør man i fremtiden udskifte tagnedløb til zink. En trimning af beplantningen ud mod Sandvejsbanken vil betyde, at bygningen vil fremstå mere klar og præsentabel.
