Sylowsvej 23

Registrering foretaget:
juni 2012

128b, Korsør bygrunde

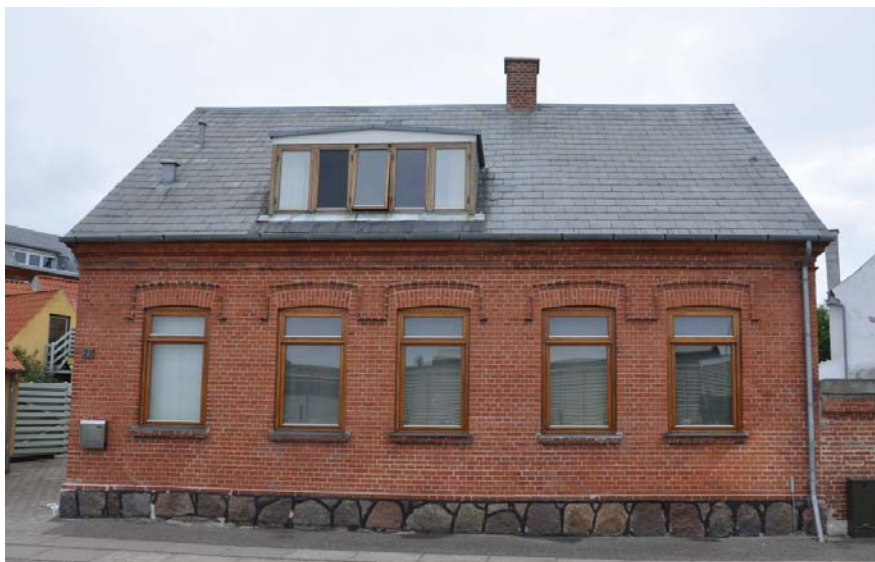
Ikke synlig fra Sylowsvej.

Et-fags vinduer i lakeret træ med gående ramme øverst. Vinduerne er med termoglas.

Lang københavnerkvist med flunke i zink. Fem-fagsvindue i lakeret træ med termoglas.

Sadeltag belagt med skifer.

Bygningen har en skorsten.

Facaden fremstår i blank rød mur. Farve- og materialemæssigt er der overordnet fin harmoni mellem facaden, de lakerede trævinduer, skifertaget og den stenbeklædte sokkel. Tagrende og nedløb er udført i zink.

1½ plans hus med murede detaljer som bryn over vinduer, gesims delvis muret med formsten og aftrappet sålbænk belagt med skifer. Særligt kvisten virker form- og placeringsmæssigt dominerende og slørende for det samlede arkitektoniske udtryk.

Bygningen virker delvis styrkende for gadeforløbet.

Bygningen ville fremstå mere klar, hvis vinduerne i fremtiden evt. bliver udført som dannebrogsvinduer i træ.
