# Sylowsvej 3

Registrering foretaget:  
juni 2012

Adresse  
Sylowsvej 3

Matr.nr.  
229b, Korsør bygrunde

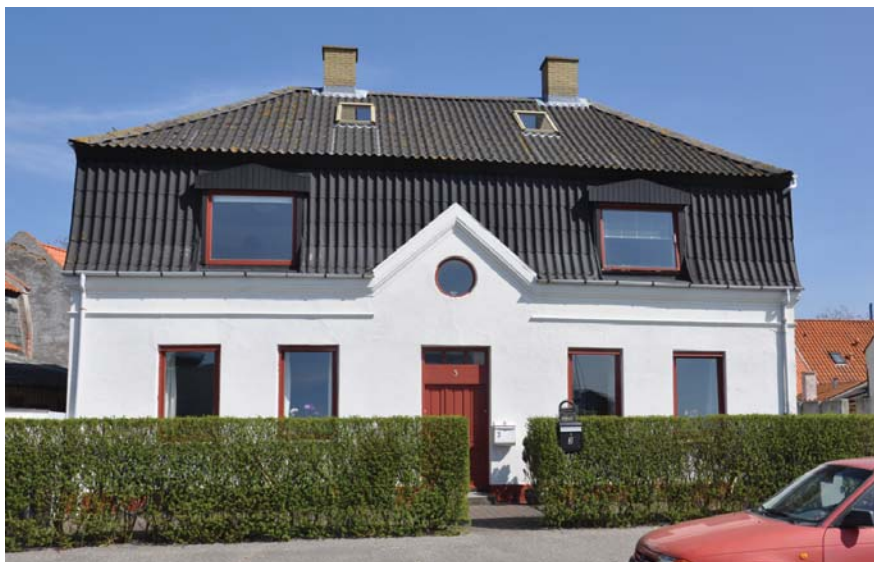
- Hoveddør**  Fyldningsdør i rødmalet træ, udført med sideparti og overvindue.
- Vinduer**  Et-fags dannebrogsvinduer i rødmalet træ og termoglas.
- Kviste**  Mansardkviste udført med kvadratisk et-fags vindue med termoglas og front i træ.
- Tag**  Valmet mansardtag belagt med sorte eternitplader. Tagfladen brydes af to ovenlysvinduer.
- Skorsten**  Bygningen har to skorstene.

Facaden fremstår pudset i en hvid nuance. Farve- og materialemæssigt er der overordnet fin harmoni mellem facaden og de røde vinduer og dør. Det sorte eternittag adskiller sig dog både farve- og materialemæssigt fra dette overordnede harmoniske udtryk. Tagrende og nedløb er ligeledes udført i plast.

Overordnet velproportioneret byvilla med enkelte pudsede detaljer som profileret pudset gesims og frontispice med køje over hoveddør. Arkitektonisk bryder særligt tag og vinduer med husets arkitektoniske udtryk. Kvistenes placering og overordnede proportioner virker fin, men kvistvinduerne bryder ligeledes med bygningens overordnede arkitektur.

*Bygningen ville fremstå mere klar, hvis taget eksempelvis i fremtiden bliver belagt med røde vingetegl og vinduerne udført som dannebrogsvinduer. Ligeledes bør tagrende og nedløb med fordel udføres i zink, og ovenlysvinduerne udskiftes til klassiske tagvinduer.*
