Sylowsvej 49

Registrering foretaget:
juni 2012

Adresse
Sylowsvej 49

Matr.nr.
69a, Korsør bygrunde

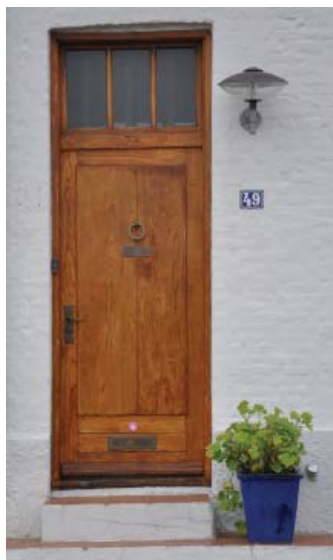
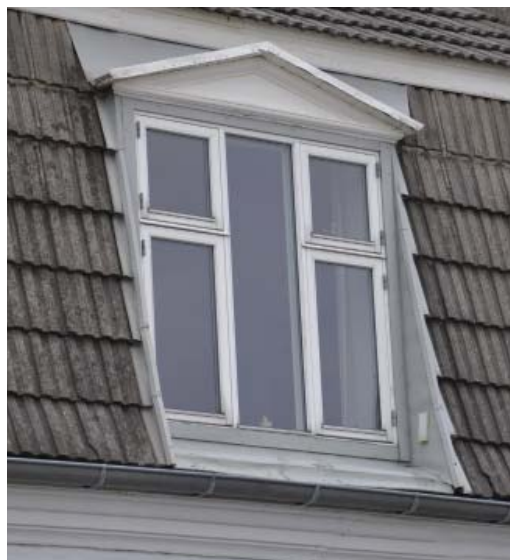
Hele facaden

- Hoveddør** Fyldningsdør i olieret hårdttræ, udført med overvindue.
- Vinduer** To-fags dannebrogsvindue samt frederiksbergvinduer i hvidmalet træ.
- Tag-terrace** Tagterrace nedfældet i taget.
- Kviste** Mansardkvist udført med to- eller tre-fags vinduer.
- Tag** Mansardtag belagt med engoberet laumans falstagsten. Tagfladen brydes af tre ovenlysvinduer.
- Skorsten** Bygningen har to skorstene.

Facaden fremstår grovpudset, malet i en hvid nuance. Farve- og materialemæssigt er der fin harmoni mellem facaden, de hvide trævinduer og det sort/grå tag. Kontrastforholdet mellem facade og vinduer kunne fremstå mere markant evt. med en bearbejdning indenfor rammerne af den klassiske jordfarveskala. Tagrende og nedløb er udført i zink.

Velproportioneret sammenbygget villa med enkelte detaljer som pudset gesims. Særligt tagterrassen, nedfældet i taget, virker skæmmende for bygningens arkitektoniske udtryk. Ligeledes burde ovenlysvinduerne være placeret og udformet med en større hensyntagen til den øvrige facades arkitektur.

Bygningen ville fremstå mere klar, hvis særligt tagterrassen i fremtiden bliver sløjftet og ovenlysvinduerne udformet som klassiske tagvinduer.
