# Sylowsvej 51

Registrering foretaget:  
juni 2012

Sylowsvej 51

67, Korsør bygrunde

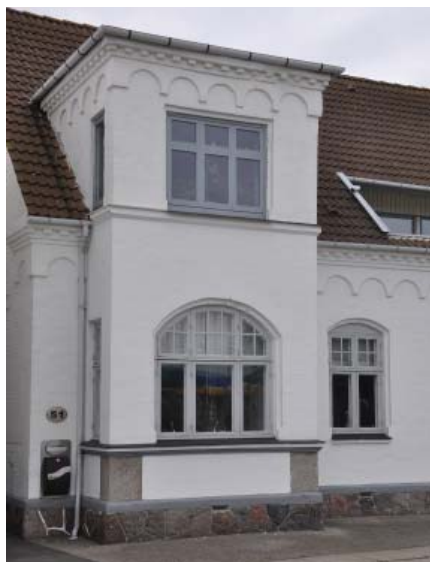
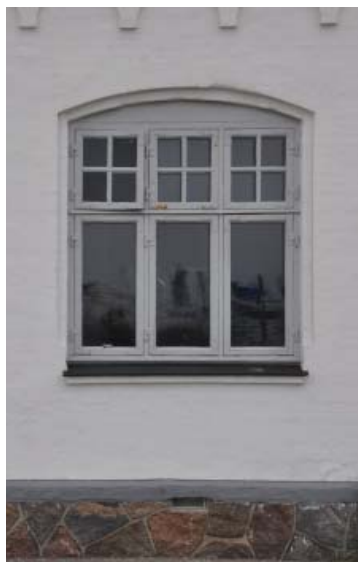
Facaden fremstår tyndpudset, malet i en hvid nuance. Materiale- og farvemæssigt er der overordnet fin harmoni mellem facaden, de grå trævinduer og det røde tag. Tagmaterialet afviger dog fra det samlede arkitektoniske udtryk ved at være udført i cementsten. Kontrastforholdet mellem facade og vinduer kunne ligeledes fremstå mere markant. Soklen er beklædt med sten, og tagrende og nedløb er udført i plast.

Velproportioneret villa med detaljer som fladbuede vinduesindfatninger trukket i puds, pudset gesims båret af buefrise og karnap der overgår i kvist. Særligt tagterrassen, nedfældet i taget, virker skæmmende for bygningens arkitektoniske udtryk. Ligeledes burde vinduerne konsekvent være udført med småsprosset inddeling i de øvre fag.

*Bygningen ville fremstå mere klar, hvis særligt taget i fremtiden bliver udskiftet til rød vingetegl og tagterrassen blev sløjftet. Ligeledes bør alle vinduerne ved stueetagen med fordel være udført med fladbuet overkarm, der fylder vindueshullet.*
