# Sylowsvej 73

Registrering foretaget:  
juni 2012

Adresse  
Sylowsvej 73

Matr.nr.  
610, Korsør bygrunde

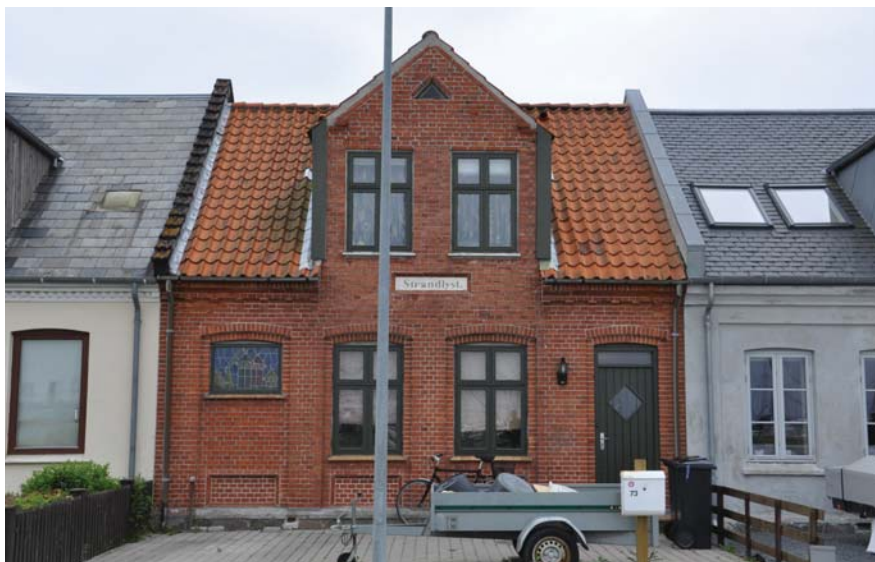
- Hoveddør**   Plankedør med diagonalsat rude i grønmalet træ.
- Vinduer**   To-fags dannebrogsvinduer i grønmalet træ med termoglas.
- Kviste**   Frontkvist med muret front, flunke i træ og tag belagt med vingetegl.
- Tag**   Sadeltag belagt med røde vingetegl.
- Skorsten**   Bygningen har ingen skorsten.

Facaden fremstår i blank rød mur. Farve- og materialemæssigt er der en fin harmoni mellem facade, de grønne vinduer og dør, og det røde tag. De grønne flunke ved kvisten virker dog lidt dominerende og kunne med fordel udføres i zink. Tagrende og nedløb er udført i plast.

Mindre byhus med enkelte murede detaljer som vinduesindfatninger muret med formsten, frontkvist med omløbende gesims, inskription og profileret gesims delvis muret med formsten. Særligt det delvis tilmurede vindueshul med mindre rektanglet vindue udført med blyindfattet glas, virker delvis afvigende fra det overordnede arkitektoniske udtryk. Ligeledes kunne døren med fordel udformes som fyldningsdør.

*Bygningen vil fremstå mere klar, hvis særligt kvisten i fremtiden bliver udført med flunke i zink og det lille blyindfattede vindue bliver erstattet af et dannebrogsvindue. Ligeledes bør indgangsdøren udføres som fyldningsdør.*

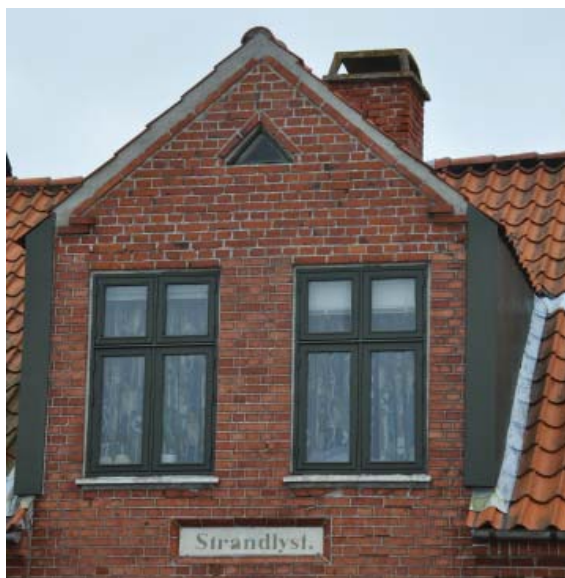
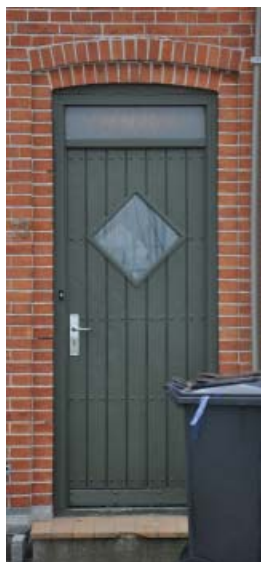
Tilstand 4

*Bygningen er kategoriseret med en middel bevaringsværdi.*
