Algade 19

Registrering foretaget:
maj 2012

Adresse
Algade 19

Matr.nr.
9a, Korsør bygrunde

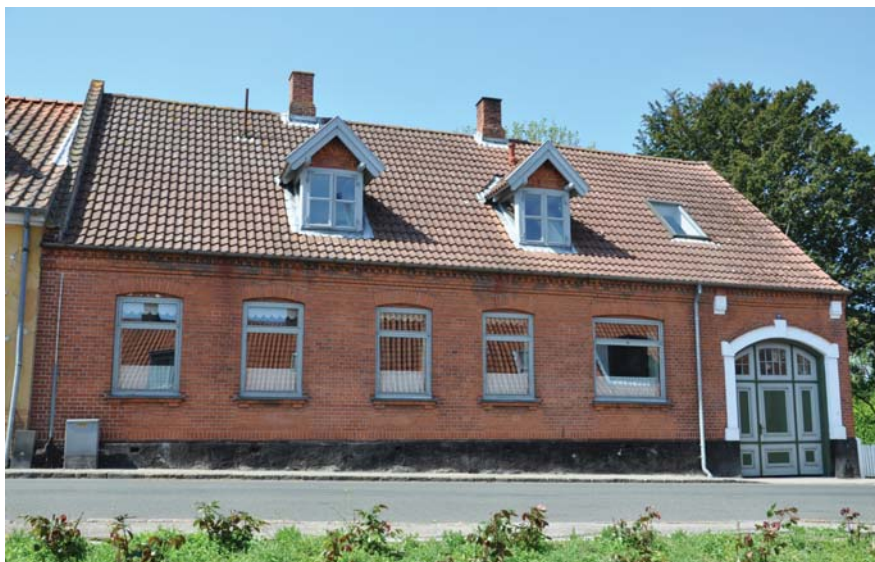
Facaden fremstår i blank rød mur med enkelte hvidmalede detaljer. Der er en fin harmoni mellem facaden, den grå og grønne port, den sorttjærede sokkel samt det røde tegltag. Særligt cementtagstenene og vinduerne kunne med fordel tilpasses bedre farvemæssigt. Tagrende og nedløb er udført i zink.

Velproportioneret byhus med en veldefineret portåbning. Bygningen fremstår med flere fine murede detaljer som pudset portindfatning, murede stik over vinduer og savsnitsgesims. Kvistene er taktfast placeret over de midterste murpiller, og under skorstene, hvilket skaber en vis symmetri i facaden. Desværre virker ovenlysvinduet delvis afvigende fra symmetrien.

Bygningen virker styrkende for gadebilledet og er medvirkende til at skabe en fin optrapning af etagehøjden fra parken (det grønne område til højre for bygningen) med de højere bygninger.

Bygningen ville fremstå mere klar, hvis særligt vinduerne blev udskiftet til dannebrogsvinduer og taget udskiftet til røde vingetegl.

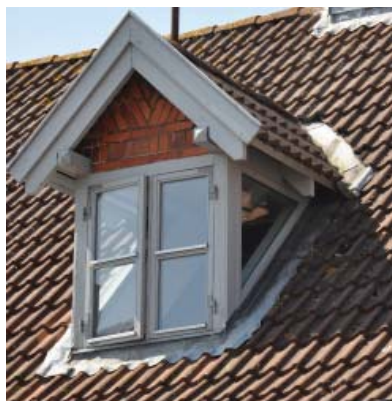
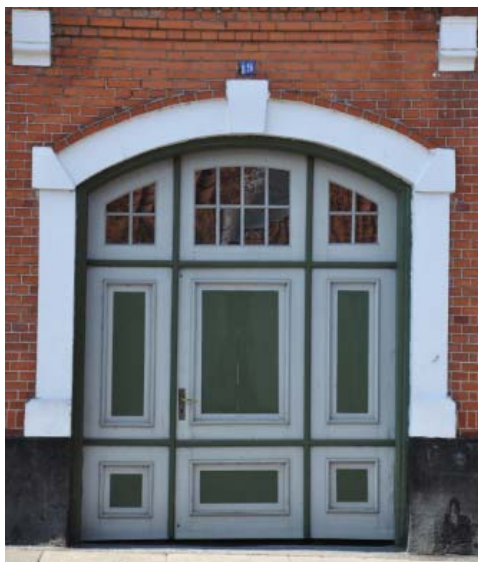
Fladbuet portåbning. Porten er udført som fyldningsdør med sidepartier og småsproset overvindue med buet overkarm.

Et-fags vinduer med mindre gående ramme øverst. Vinduerne er med termoglas.

Bygningen har to rytterkviste, med muret front, flunke i glas og tegltag. Murværket er udført dekorativt.

Sadeltag belagt med brune s-formede cementsten. Tagfladen brydes af et ovenlysvindue.
