## Algade 38-40

Registrering foretaget:  
maj 2012

Algade 38-40

157b, Korsør bygrunde

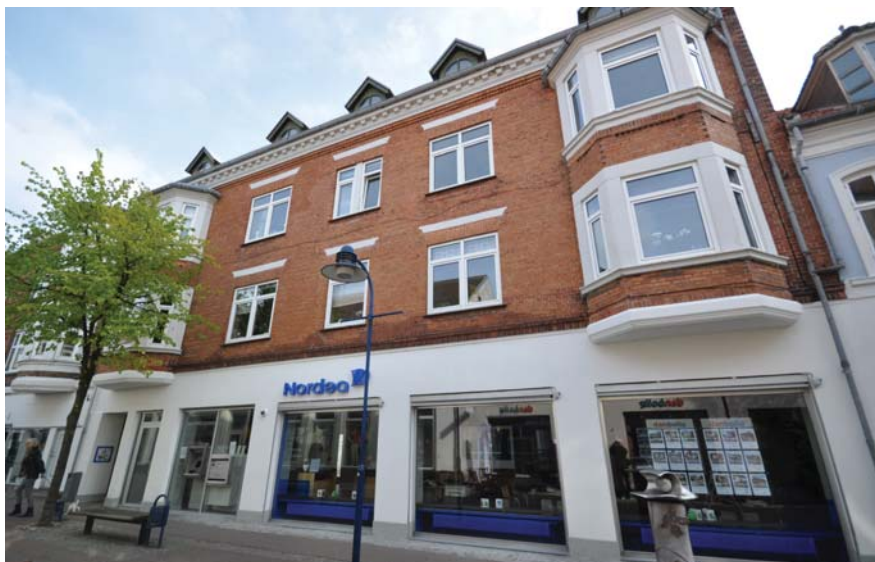
Mindre retvinklet portåbning.

Rammedør i grå alu med overvindue og sideparti.

En-fags glaspartier i grå alu.

Skiltningen er udført som enkeltbogstaver og logo, samt som påklæbning på vinduerne.

To-fags vinduer i hvid plast med termoglas.

Rytterkvist med front og flunke i brædebeklædning.

Sadeltag belagt med røde romerfålstagsten.

Bygningen har en skorsten.

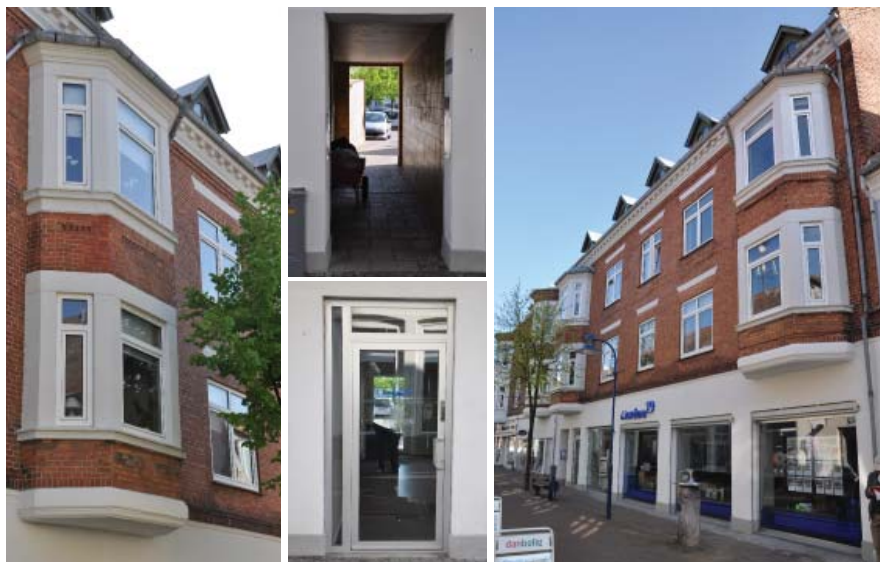
Ved stueetagen fremstår facaden pudset i en hvid nuance. Ved de øvrige etager fremstår facaden i blank rød mur med enkelte hvidmalede detaljer. Farvemæssigt er der god harmoni mellem facaden og de hvide vinduer. Materialevalget fremstår derimod noget varieret med vinduer i plast og glaspartier i aluminium, hvilket ikke harmonerer med bygningens arkitektoniske udtryk. Tagrende og nedløb er udført i zink.

Velproportioneret fem-fags etagebygning med flere fine detaljer som trukket bæltegesims, murede stik over vinduer, bryn og profileret gesims. Særligt kviste og karnapper virker underbyggende for bygningens arkitektoniske udtryk og skaber et harmonisk og symmetrisk facadeudtryk. Glaspartierne i stueetagen bryder desværre med dette arkitektoniske udtryk og virker derved delvis nedbrydende for de symmetriske kvaliteter i bygningen.

Bygningen virker meget styrkende for gadebilledet.

Bygningen ville fremstå mere klar, hvis særligt stueetagen ud fra det overordnede arkitektoniske udtryk i fremtiden bliver bearbejdet. Vinduer, glaspartier og dør bør udføres i træ.
