## Algade 42-44

Registrering foretaget:  
maj 2012

156a / 155a, Korsør bygrunde

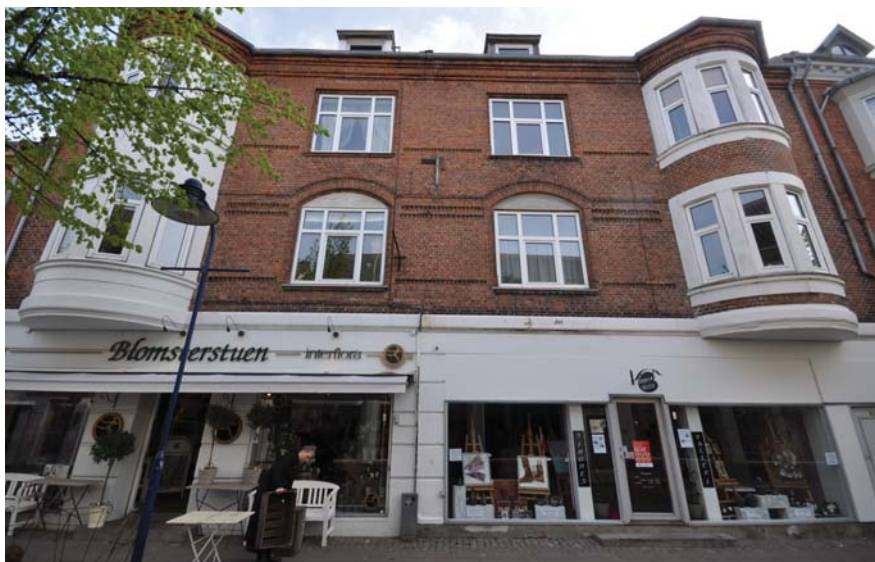
Ved stueetagen fremstår facaden pudset i en hvid nuance. Ved de øvrige etager fremstår facaden i blank rød mur med enkelte hvidmalede detaljer. Farvemæssigt er der god harmoni mellem facaden og de hvide vinduer. Materialevalget fremstår derimod noget varieret med vinduer i plast og glaspartier i alu, hvilket ikke harmonerer med bygningens arkitektoniske udtryk. Tagrende og nedløb er udført i zink.

Velproportioneret etagebygning med flere fine detaljer som to buede facadekarnapper, refenfugler ved dele af den pudsede facade, pudset bæltegesims, vinduesindfatninger muret med formsten, savsnitsfriser og profileret gesims muret med formsten. De to bygninger fremstår nærmest symmetriske, hvilket virker underbyggende for deres arkitektoniske udtryk. Særligt indgrebet med glaspartiet i stueetagen ved nr. 42, bryder dog med det overordnede arkitektoniske udtryk og virker nedbrydende for de symmetriske kvaliteter i bygningerne.

*Bygningerne ville fremstå mere klart, hvis særligt stueetagerne og karnapperne i fremtiden bliver bearbejdet ensartet ud fra det overordnede arkitektoniske udtryk. Vinduer, glaspartier og dør bør ligeledes udføres i træ. Det er væsentligt at bemærke, at man skal være påpasselig med at foretage ændringer på facaden, der ikke harmonerer med begge bygninger.*

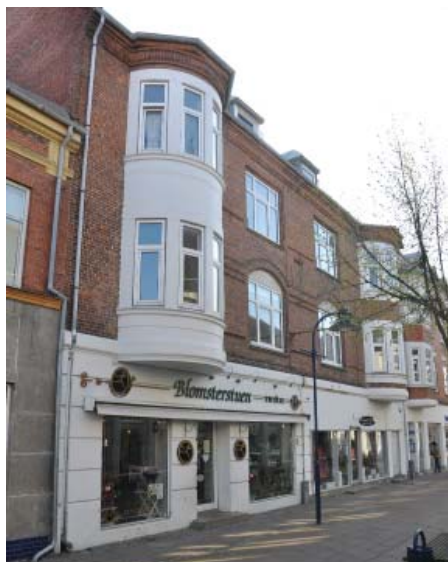
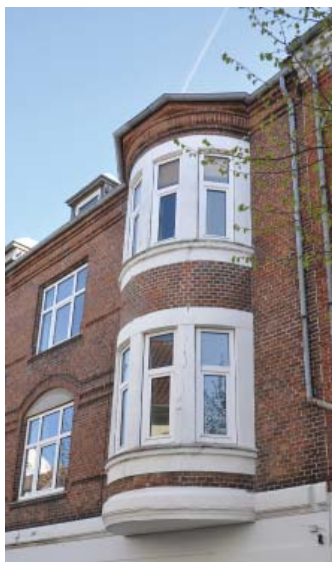
## Stueetagen

- Hoveddør**  Fyldningsdør i hvidmalet træ.
- Glaspartier**  En-fags glaspartier i grå alu samt større glasparti med rammedør i gråmalet træ.
- Skilte**  Skiltningen er udført som udhængsskilt samt som enkeltbogstaver på facaden og pladeskilt. Ved nr. 44 er placeret en markise og facadebelysning.
- Vinduer**  Tre-fags dannebrogsvinduer i hvid plast med termoglas.
- Kviste**  To kviste med helvalmet zinktag og flunke i brædebeklædning.
- Tag**  Sadeltag belagt med brune eternitplader, samt brune cementsten.
- Skorsten**  Bygningen har ingen skorsten.
