Algade 47

Registrering foretaget:
maj 2012

Matr.nr.
118, Korsør bygrunde

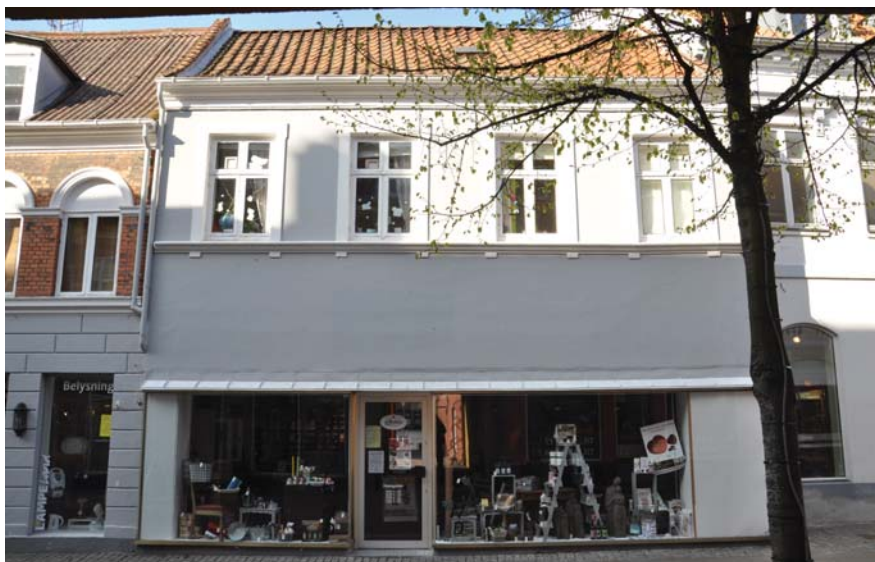
Glasparti i alu. Partiet danner en mindre niche, hvori der er placeret i en rammedør i grå alu.
- Vinduer**

To-fags dannebrogsvinduer i hvidmalet træ med termoglas.
- Tag**

Sadeltag belagt med røde vingetegl. Tagfladen brydes af et tagvindue.
- Skorsten**

Bygningen har ingen skorsten.

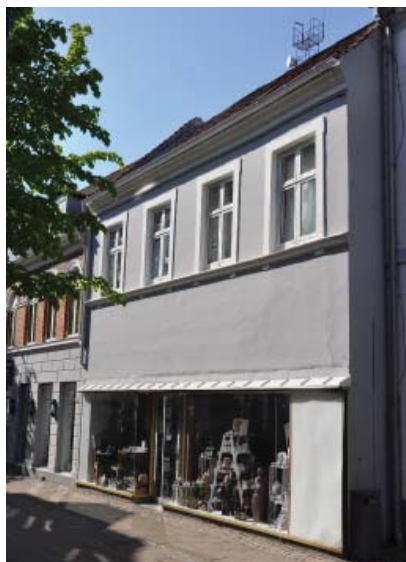
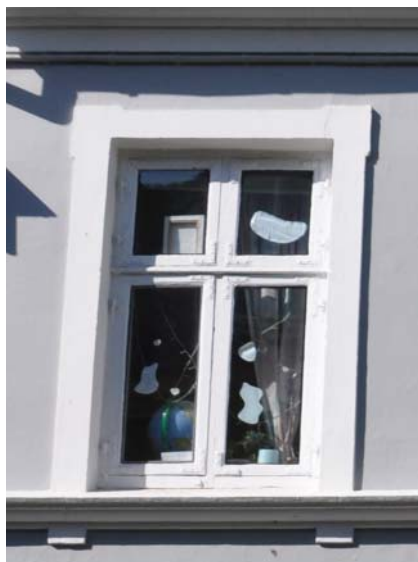
Hele facaden

Facaden fremstår pudset, malet i en hvid nuance, med enkelte gråmalede detaljer. Farve- og materialemæssigt er der overordnet en fin harmoni mellem facaden, de hvide vinduer og det røde tag. De markante glaspartier afviger væsentligt fra bygningens øvrige materialesætning. Tagrende og nedløb er udført i malet zink.

Etagebygning med enkelte detaljer som bæltegesims, indfatninger omkring vinduerne, gennemgående pudset sålbænk samt trukket gesims. Det markante glasparti i stueetagen samt det relativt høje murfelt over partiet, virker særdeles forstyrrende for den arkitektoniske opfattelse af bygningen og skaber en tydelig vertikalinddeling af facaden.

Den markante deling af facaden bevirker, at facaden i stueetagen, fremstår detaljeløs, hvormed bygningens overordnede fine proportioner forsvinder, og ikke opfattes tydeligt i gademiljøet.

Bygningen er kategoriseret med en middel bevaringsværdi.

Bygningen ville fremstå mere klar, hvis stueetagen i fremtiden bliver forsøgt reetableret i respekt for overetagens arkitektoniske udtryk. Farvesætningen bør ligeledes bearbejdes med udgangspunkt i den klassiske jordfarveskala.
