Brogade 9

Registrering foretaget:
August 2012

Adresse
Brogade 9

Matr.nr.
148, Korsør bygrunde

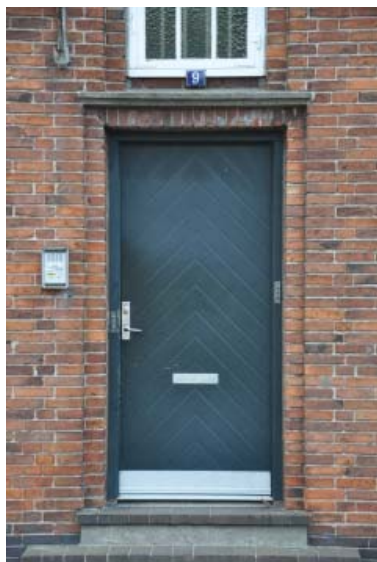
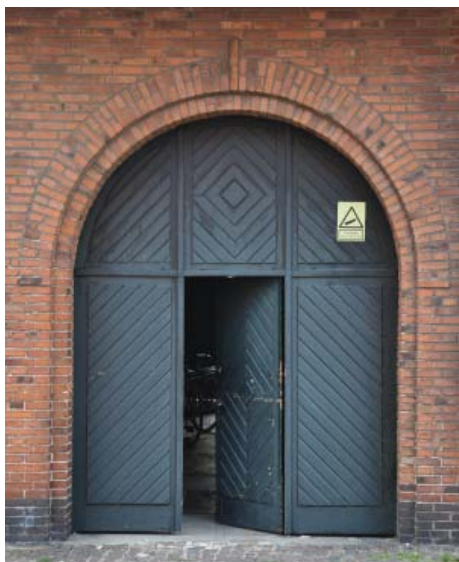
Hele facaden

Facaden fremstår i blank rød mur med enkelte pudsede detaljer. Farve- og materialemæssigt er der fin harmoni mellem facaden, de hvide trævinduer, den sorte port og indgangsdør, det hvide gelænder ved altanerne og det røde tegltag. Tagrende og nedløb er udført i zink.

Velproportioneret etagebygning med detaljer som sparrenkopgesims, muret indfatning omkring dør, rundbuet portåbning muret med tilbageliggende skifte samt facadekarnapper, der mod gavlene overgår i murede kummealtnaner. Bygningen har bl.a. via de runde vinduer, altanerne og karnapperne klare strømninger mod den nationale funkis stilart. Facaden fremstår overordnet symmetrisk, spejlet over indgangspartiet. Kun portåbningen og glaspartierne afviger fra den overordnede spejling.

Bygningen virker grundlæggende styrkende for gadebilledet.

Bygningen ville fremstå mere klar, hvis kældervinduerne blev farvesat i samme hvide nuance som de øvrige vinduer. Ligeledes kunne placeringen af tagvinduerne med fordel afstemmes mere taktfast.
