Nygade 6

Registrering foretaget:
juni 2012

Matr.nr.
159c, Korsør bygrunde

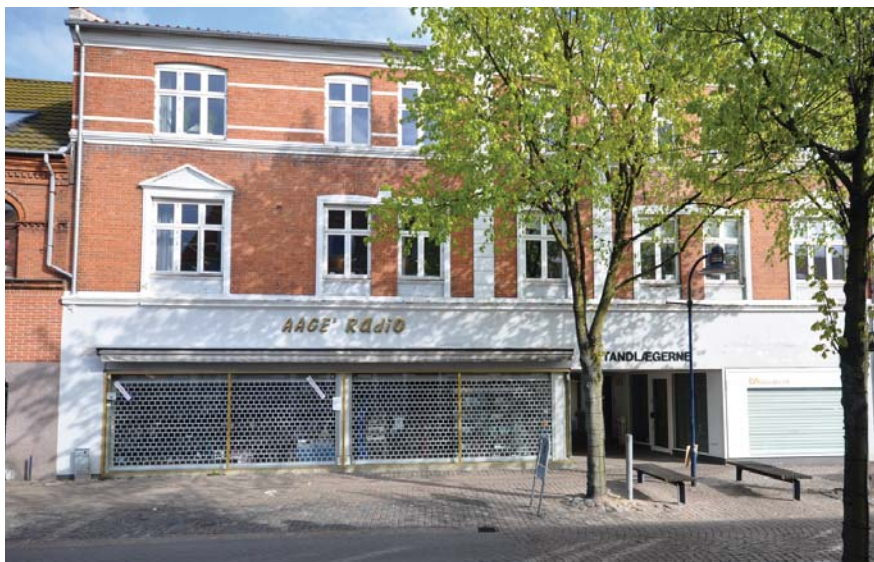
Ved stueetagen fremstår facaden pudset, malet i en hvid nuance. Ved de øvrige etager fremstår facaden i blank rød mur, med flere detaljer markeret med en hvid nuance. Farve- og materialemæssigt er der fin harmoni mellem facaden, de hvide trævinduer og det røde tegltag. Kun glaspartierne adskiller sig fra den øvrige facade ved at være udført i plast eller alu. Tagrende og nedløb er udført i zink.

Etagebygning med fine detaljer ved 1. og 2. sal som profileret bæltegesims, profilerede vinduesindfatninger, murede fladbuede stik, lisener, profileret pudset gesims og frontispice. Ved 1. og 2. sal fremstår facaden velproportioneret og harmoniske, med en taktfast takt mellem vinduerne. Ved stueetagen fremstår facaden arkitektonisk meget afvigende fra den oprindelige facade, særligt grundet glaspartiernes størrelse og placering.

Bygningen vil fremstå mere klar, hvis facaden i stueetagen i fremtiden bliver forsøgt reetableret ud fra en arkitektonisk hensyntagen til den øvrige bygnings mange fine detaljer og materialevalg.

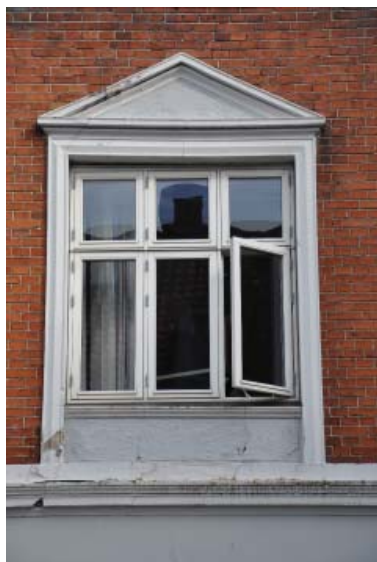
Stueetagen

- Portåbning** Bred rektantet portåbning.
- Glasparti t.h. for port** Et-fags glasparti i hvid plast.
- Glasparti t.v. for port** Fire-fags glasparti i guldfarvet aluminium. Partiet runder hjørnet ved portåbningen.
- Vinduer** Skiltningen er udført som sorte enkeltbogstaver med logo, påklæbning på glasparti og udhængsskilt. T.v. for port er ligeledes placeret en lang faldmarkise over hele glaspartiet.
- Kviste** To- og tre-fags dannebrogsvinduer i hvidmalet træ med termoglas.
- Tag** Sadeltag belagt med røde vingetegl.
- Skorsten** Bygningen har en skorsten.
