# Absalonsgade 20

Registrering foretaget:  
febr. 2012

Absalonsgade 20

428 e, Slagelse bygrunde

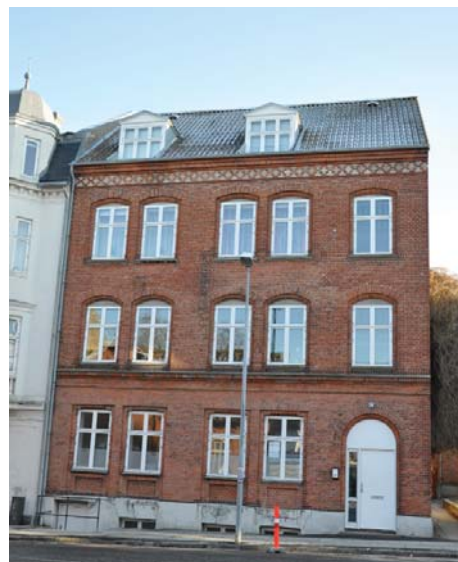
Hoveddøren er en hvidmalet pladedør i træ med sideglas. Dør til kælderen er ligeledes en hvidmalet pladedør i træ. Døråbning er buet for oven med detaljer omkring åbningen

Vinduerne er dannebrosvinduer i hvidmalet træ og termoglas.

To synlige rytterkviste med hvidmalede 3 fagsvinduer og termoglas. Rytterkvistene er skåret ind i taget. Kvistene er udført i hvidmalet træ med flunker i zink og hvidmalet front i træ.

Taget er et sadeltag med eternit som beklædning.

Bygningen har ingen skorsten.

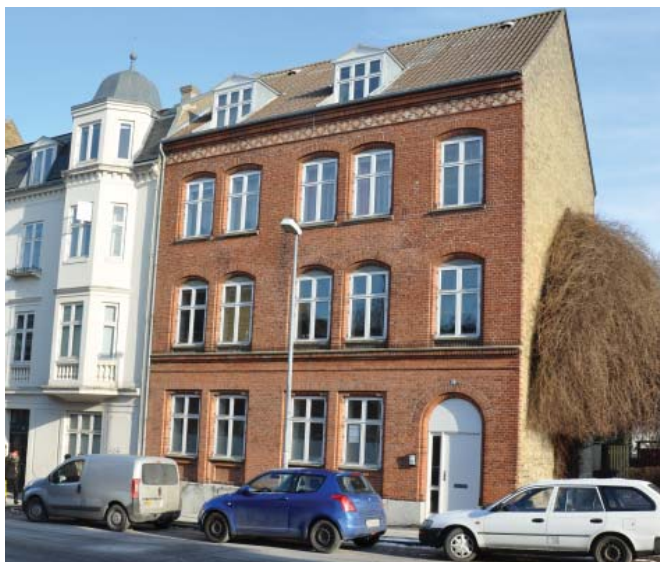
Bygningen fremstår i blank mur med røde teglsten. Gavlen er i gulsten. Soklen er pudset og malet i gråhvid nuance. Eternit taget virker skæmmende. Der er god harmoni i farve- og materialesammensætning

Bygningen er fin og velproportioneret. Bygningen er en 5 fags 4 etage bygning med udnyttet tagetage. Vinduesåbningerne i stueetagen er rektantede mens de for de øvrige etagers vedkommende er fladrundbuede. En gesims adskiller stueetagen og 1. sal. Foroven afsluttes bygningen med en aftrappet gesims i rød tegl. En frise afslutter facaden. Frisen er et mønster i rød tegl og pudset materiale. De to kviste passer også fint med vinduesrytmen i resten af bygningen.

Bygningen er passet fint ind i karreen og gadebilledet og virker i sin højde og drøjde samt arkitektur styrkende for gademiljøet. Gavlens store beplantning styrker også det grønne indtryk mod forarealet til kirken.

*Bygningen er kategoriseret med en middel bevaringsværdi.*

Bygningen vil fremstå klart og harmonisk, hvis ikke kvistene var skåret ind i tagfladen. I fremtiden bør tagbeklædning udskiftes til rød vingeteglsten og kviste bør fremstå i overensstemmelse med bygningens øvrige arkitektur og materialevalg. Kældergelænder og dør bør ligledes udskiftes så de i fremtiden fremstår i overensstemmelse med bygningens øvrige arkitektur og materialevalg.
