Absalonsgade 26

Registrering foretaget:
febr. 2012

443 c, Slagelse bygrunde

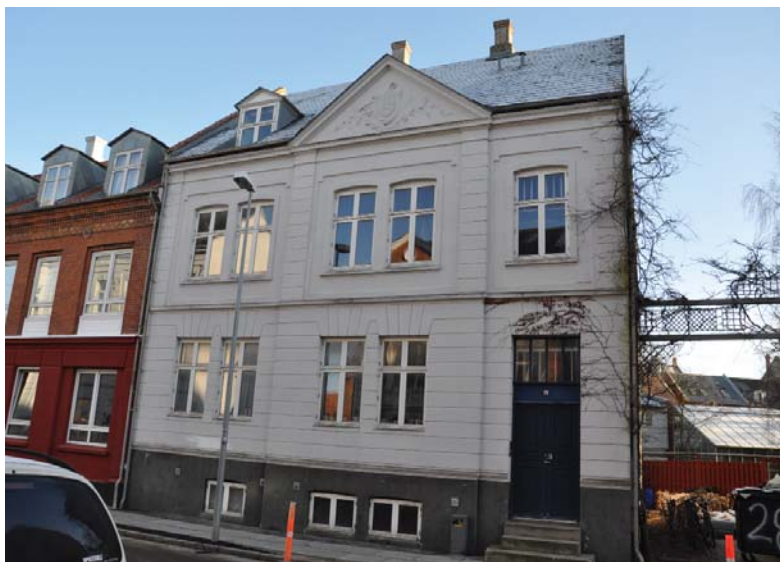
Bygningen fremstår i hvidmalet puds. Stueetagen er udført som pudset med refendfuger. Soklen er ligeledes pudset og fremstår ru og malet i en mørkegrå nuance. 1. etage rummer rustikhjørner ved den del af bygningen, som træder svagt frem i midterpartiet, og som afsluttes med en frontispice. Generelt god balance i bygningens samlede materiale- og farvesammensætning.

Bygningen er fin og velproportioneret. Bygningen har generel en ubalance i og med at midterpartiet med frontispice ikke er centreret. Bygningen er en 7 fags 2 etagers bygning med udnyttet tagetage. To vandrette gesimsbånd afslutter henholdsvis stueetagen og bygningen (hovedgesims). Hovedgesimsen er en trukket gesims. Frontispice er udsmykket med monogram som viser forskellige bygningsredskaber.

Bygningen er passet fint ind i karreen og gadebilledet og virker i sin højde og drøjde samt arkitektur styrkende for gademiljøet.

Bygningen vil fremstå klart og harmonisk hvis ikke den ene kvist var skåret ind i tagfladen. Kvisten følger heller ikke rytmen med bygningens øvrige vinduer og facade.
