Fisketorvet 9+11

Registrering foretaget:
nov. 2011

Fisketorvet 9+11
(Skal ses i sammenhæng med
Nytorv 1)

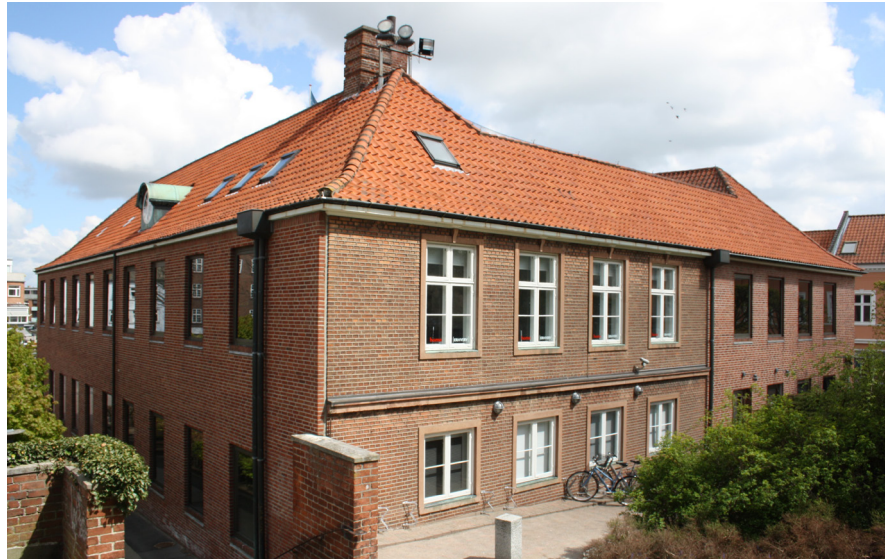
Muret bygning, i rød teglsten. Bygningen skal opfattes i sammenhæng med Nytorv 1. En del af facaden er af ældre oprindelse, udført med hamborgfuge, omramning omkring vinduerne og bæltegesimser. Den øvrige facade fremstår mere enkel med betonsålbænk, uden drypkant.

Velproportioneret bebyggelse, hvor den valgte vinduesrytme står tydeligt frem. Særligt proportioner mellem den ældre og yngre facade hænger godt sammen. Tagfladen er sammenhængende med hele bebyggelsen. Som en samlet helhed fungerer bebyggelsen arkitektonisk godt.

Bygningen vil fremstå mere klart, hvis man fjerner facadebelysning og cykelstativer langs den ældre del af facaden, samt bearbejder bæltegesimsen. Ved en fremtidig udskiftning af vinduerne (for den nyere del), bør vælges glas med mindre refleksion end de nuværende.

Det er væsentligt at påpege af bygningen fremstår meget autentisk, og at man bør være varsom med, at foretage ændringer på facade, tag etc.
