## Fredensgade 13

Registrering foretaget:  
marts 2012

Fredensgade 13

178ac, Slagelse bygrunde

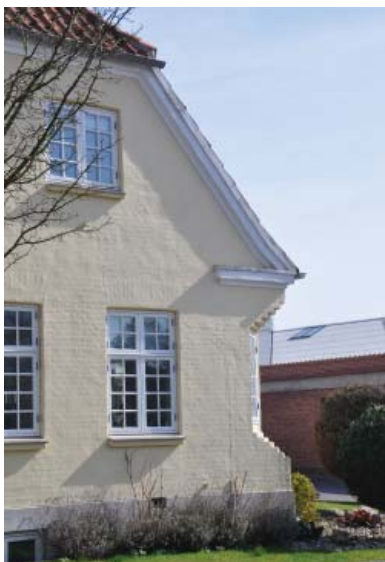
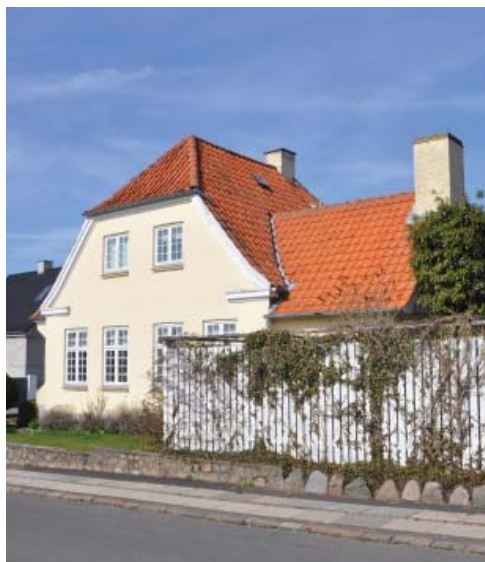
Facaden fremstår pudset i en gul nuance med enkelte hvide detaljer. Der er god harmoni mellem facaden, de hvide vinduer, den pudsede hvide sokkel og det røde tegltag. Generelt fremstår bygningens farve og materialesammensætning autentisk. Tagrende og nedløb er udført i zink.

Velproportioneret bygmestervilla med detaljer som pudset gesims og gavlgesims. Ved hjørnet mod T-krydset er udført en karakteristisk afskåret hjørneudformning, med aftrapning i top og bund.

Bygningen placerer sig godt midt på grunden, med forhøvet hævet over gadeniveau og mindre stengærde. I sin helhed fremstår bygning og haveanlæg velanlagt.

*Bygningen vil fremstå mere klar, hvis plankeværket i fremtiden, bagt på grunden fremstår mindre massivt.*

*Ligeledes er det væsentligt at bemærke, at man i fremtiden bør være påpasselig/nænsom med at foretage ændringer på bygningens arkitektur og materialesammensætning.*
