Fruegade 12

Registrering foretaget:
marts 2012

Adresse
Fruegade 12

Matr.nr.
128b, Slagelse bygrunde

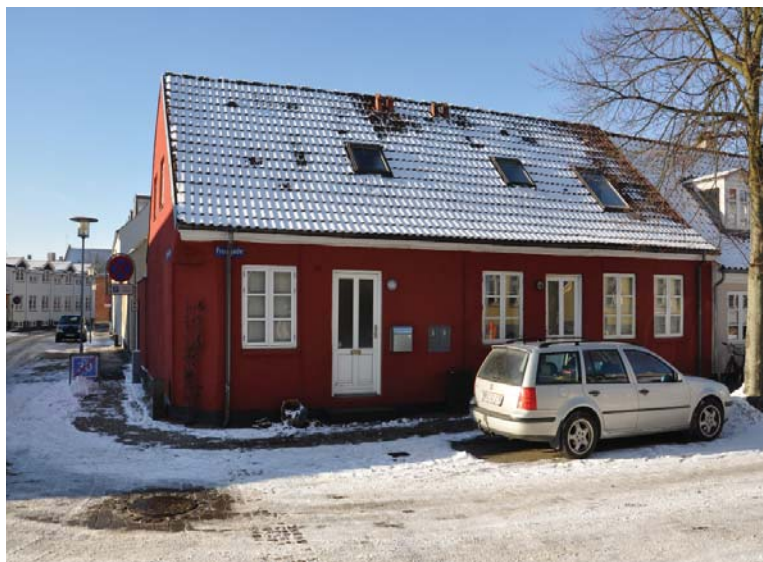
Bygningen er kategoriseret med en middel bevaringsværdi.

Bygningen har pudsede overflader i stærk rødlig jordfarve nuance. God harmoni i farvesammensætningen mellem de hvide vinduer, hoveddør og det brunrøde tag samt den hvidfarvede hovedgesims. Soklen er sorttjæret. Materialevalget virker gedigent og robust. Tag og -nedløb er i plast.

Bygningen er en 6 fagsbygning i 1½ etage med udnyttet tagetage. Bygningen er et simpelt byhus i enkle materialer. Vinduesåbningerne i stueetagen er rektantede med kraftig sålbænk. Bygningen er lidt asymmetrisk med 2 hoveddøre og ujævn takt i vinduesplacering. Bygningen er skåret af ved hjørnet til Hestemøllestræde.

Bygningen fremstår klar. Ved udskiftning af tag bør der anvendes rød vingesten i tegl. Tagrende og tagnedløb bør også udskiftes til zink. Nedløbsrøret, som dækker over gadeskiltet, er uheldig. De udvendige elmålere skæmmer facaden, og farven på trappestenen bør overvejes, så den matcher husets arkitektur og farvesammensætning.

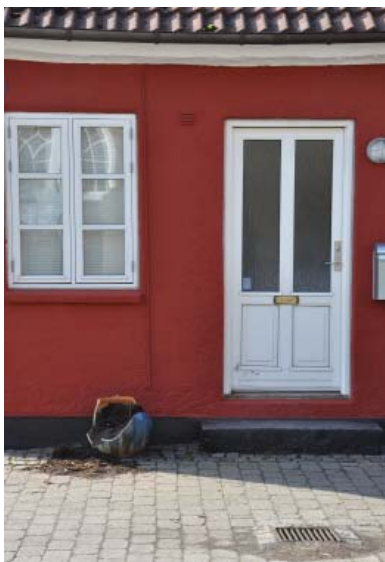
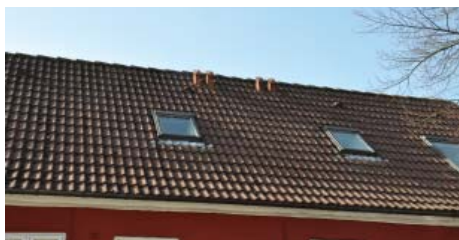
Stueetagen

- Hoveddør** Bygningen består af to hoveddører, som er hvidmalede fyldningsdøre med store glas-/vinduesfelter.
- Vinduer** Fire stk. tofags bondehusvinduer, hvidmalede og udført i træ og med termovindue.
- Kviste** Bygningen har 3 ovenlysvinduer.
- Tag** Sadeltag med brunrøde S-formede falstagsten i beton.
- Skorsten** Bygningen har ingen skorsten
