## Fruegade 2 GH

Registrering foretaget:  
marts 2012

Fruegade 2 GH

120 e, Slagelse bygrunde

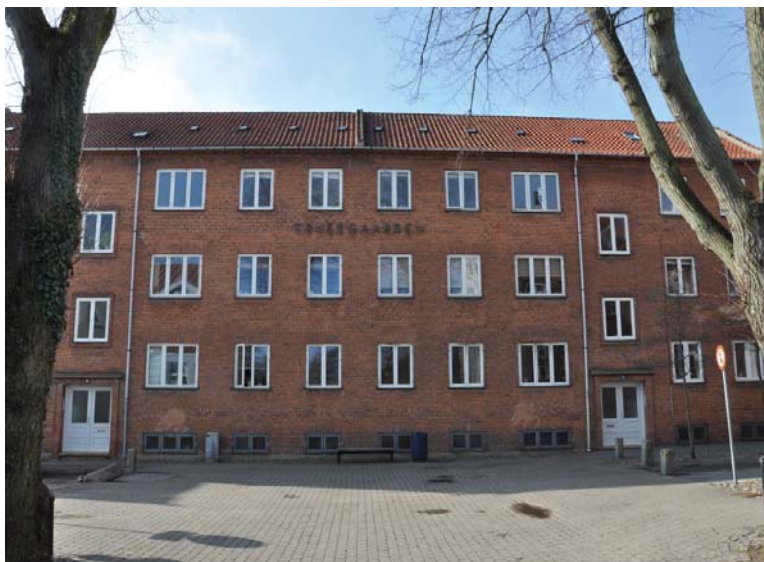
Hoveddøren er dobbelt fyldningsdør udført i træ og hvidmalet - med glasparti. Gælder for både G og H.

Der optræder både 2 og 3 fagsvinduer udført i træ og er hvidmalet samt med termoglas. Vinduerne er siddehængslet.

Saddeltag med røde vingesten i tegl. Taget har 2 ovenlysvinduer og 12 tagvinduer.

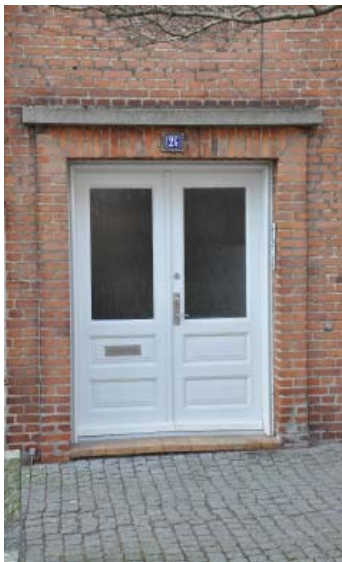
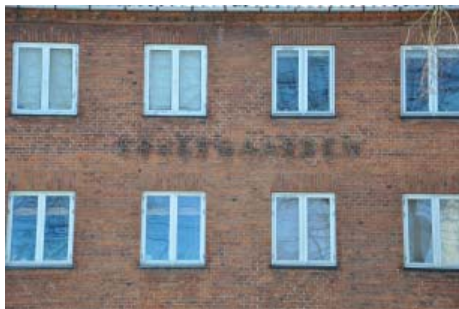
## Hele facaden

Bygningen er opført i blank mur med røde teglsten. God harmoni med materialevalg - som virker gedient og robust. Ligeledes er der god overensstemmelse mellem de hvide døre, vinduer og de røde facadeflader samt tag.

Bygningen er en 11 fagsbygning i 3 etager. Har klare funkistræk - især murværk og de vandrette vinduesbånd. Bygningens lodrette markeringer er omkring trappeopgangene - hvor de vandrette vinduesbånd er brudt. Placeringen af 3 fagsvinduer er underordnet en lodret placering ved indgangspartierne. Indgangspartierne er markeret med enkle murstik og med overligger i cement. Bebyggelsen hedder "Fruergaarden". Skiltningen heraf er enkeltbogstaver - placeret symmetrisk mellem de to opgange.

Bygningens højde/drøjde virker umiddelbar voldsom set i forhold til 2 A-C og 4 samt de øvrige bygninger i Fruegade. Men ellers har den en fin placering i forhold til byggeplanen i Fruegade og stiforbindelsen overfor bygningen.

Bygningen ville fremstå mere klar, hvis man i fremtiden fjerner gitteret ved kældervinder og udskifter klinkerne ved indgangspartierne og erstatter plasttag nedløb og -render til zink.
