## Fruegade 38-38A

Registrering foretaget:  
marts 2012

Fruegade 38 - 38A

142 a, Slagelse bygrunde

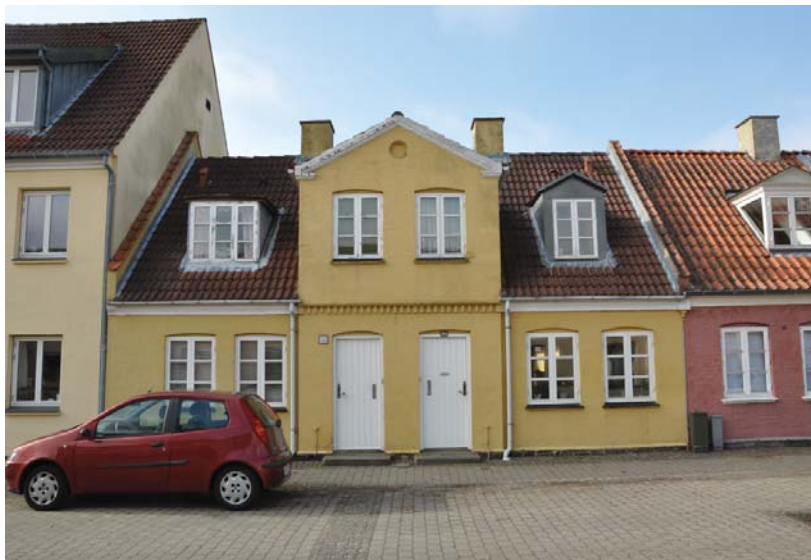
Bygningen fremstår pudset i en gul-lig nuance. Hovedgesimsen er en trukket gesims. I frontispicen er der i forlængelse af den trukne gesims en tandsnitsgesims. Farvesammensætningen er behersket og bygningen præsenterer sig fint og markant i gadebilledet. Soklen er pudset/tjæret i sort farve. Materialevalget virker gedigent og robust. Tag og -nedløb er i plast.

Bygningen er en fem fagsbygning i 1½ etage. Bygningen er et simpelt byhus, men med få enkle detaljer. Bygningen fremstår harmonisk og er symmetrisk opbygget omkring frontispicen/facadefronten. Vinduesåbningerne i stueetagen og på 1. etage er fladbuede og med mørke sålbænke.

*Bygningen er kategoriseret med en middel bevaringsværdi.*

*Bygningen fremstår klar. I fremtiden bør bygningens kviste gøres ens. I det hele taget bør både 38 og 38 A fremstå ens i materialer, farver og detaljer. Bygningens tag og -nedløb bør udskiftes til zink. Døre bør overvejes, så disse matcher husets historie, arkitektur og gadens øvrige bygninger.*

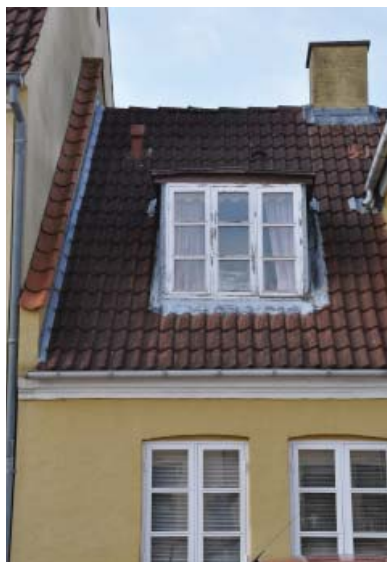
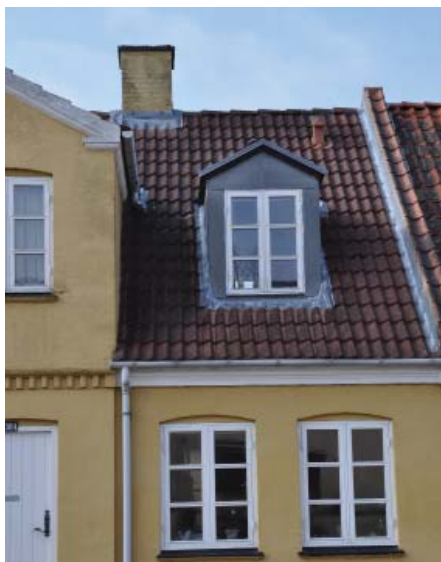
Bygningen har to kviste. I Fruegade 38 er det tre fags bondehusvindue udført i hvidmalet træ og med fladt tag. Flunker, inddækninger og front er i zink. I Fruegade 38A er kvisten en københavnerkvist, og vinduet er malet i hvid farve. Flunker og front er i zink. Begge kviste er med vinduer i termoglas.

Bygningen har en frontispice som også har to bondehusvinduer med hvidmalet træ og termoglas.
