## Gl. Torv 10

Registrering foretaget:  
dec. 2011

Adresse  
Gl. Torv 10

Matr.nr.  
52a, Slagelse bygrunde

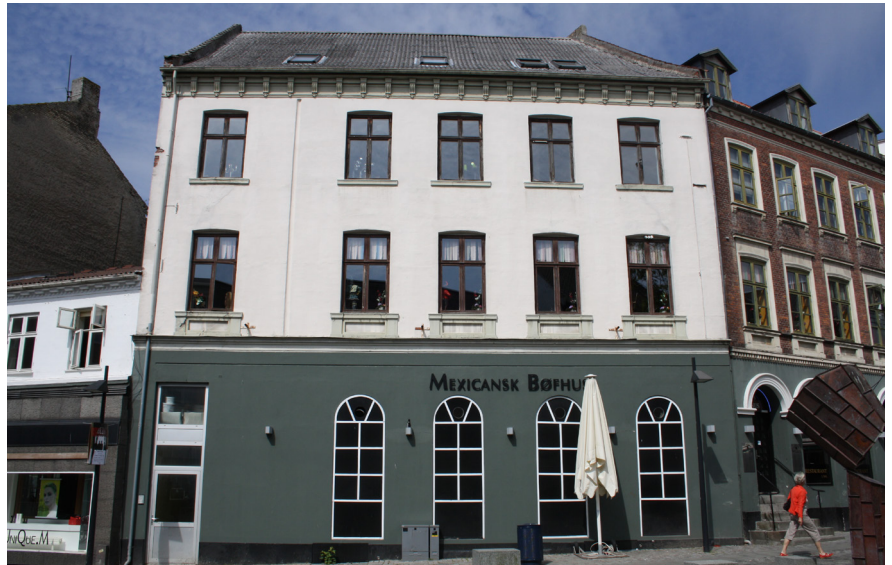
Hoveddør i glas og alu, med over-  
vinduer. Døren virker skæmmende  
i materialevalg og proportion. Pla-  
ceringen i forhold til vinduerne i de  
øvrige etager er uheldig.

De rundbuede vindueshuller er  
blændet med sortmalede træplader.

Skiltningen er udført som sorte  
enkeltbogstaver, og fremstår fint  
diskret i gadebilledet.

To-fags dannebrogsvinduer i træ  
med termoglas. Træværket er malet  
i en brunlig nuance.

Eternitplader, der brydes af fire  
ovenlysvinduer placeret i en uens  
takt.

Husets har en tvivlsom farvesam-  
mensætning. I stueetagen er der  
brugt en mørk grøn nuance, som  
indikerer tyngde, hvormed stueeta-  
gen får tyngde. I de øvrige etager  
har murværket en hvid nuance.  
Vinduerne træværk har en mørk  
brun nuance, mens detaljeringen  
under vinduerne er malet i en  
mørkere hvidlig nuance end selve  
murværket.

*Bygningen vil fremstå mere klart, hvis man bearbejder udformningen af vinduer og døre i stueetagen, og i særlig grad får reetableret de afblændede vinduer. Farvesammensætningen kan med fordel også bearbejdes, såvel som tagmaterielet i fremtiden bør udskiftes til rød vingetegl.*

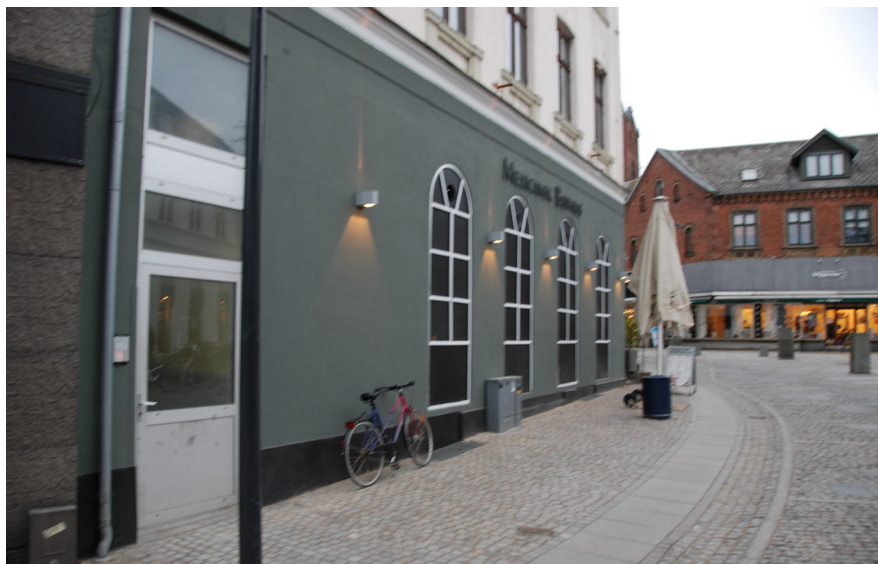
5-fags bygning med en relativ god vertikal inddeling. Vinduet længst til venstre er placeret med en anden indbyrdes afstand end de øvrige. Der er mange gode detaljer i facaden. Under vinduerne på 1. sal er der relieffer, og ved tagfoden et gesimsbånd med mange flotte detaljer. Stueetagen fremstår derimod livløs grundet de afblændede vinduer, og sammen med indgangsdørens forkerte proportioner og placering virker stueetagen som helhed skæmmende for bygningen.

I proportion falder bygningen fint ind i gadebilledet og den øvrige bebyggelse på Gl. Torv.
