## Herrestræde 8

Registrering foretaget:  
marts 2012

Herrestræde 8

37a, Slagelse bygrunde

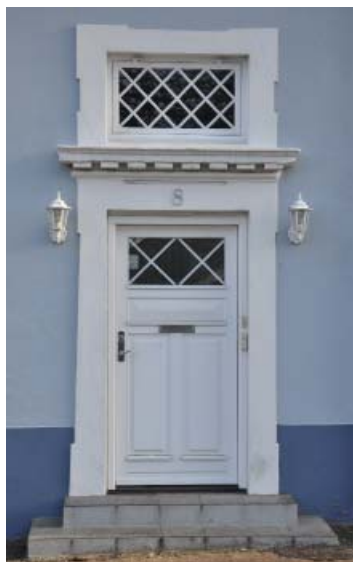
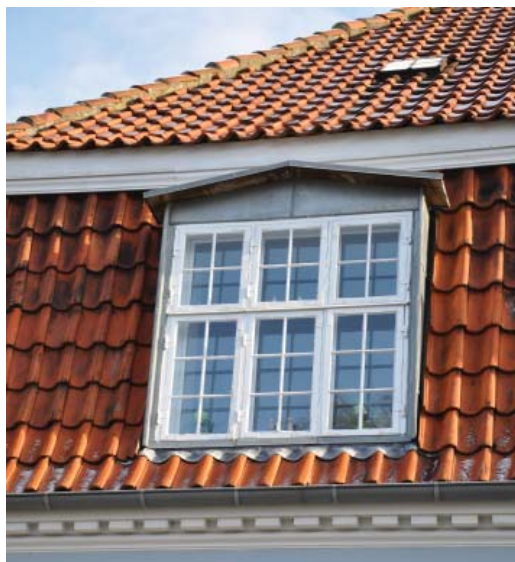
Facaden fremstår pudset i en blå nuance med flere hvide detaljer. Der er god harmoni mellem facaden, de hvide vinduer, den pudsede mørkeblå sokkel og det røde tegltag. Tagrende og nedløb er udført i zink. Bygningen fremstår derved farve- og materialemæssigt meget autentisk.

Velproportioneret bygmestervilla med detaljer som profileret gesims trukket i puds og vindues- og dørindfatninger. De tre fags-mansardkviste er placeret taktfast over murepillerne fra vinduerne i stueetagen, og danne rderved en fin overgang mellem etagerne.

Bygningen placerer sig ud til gaden, med en pudset havemur, der optager gadens lette drej. I sin helhed fremstår bygning og haveanlæg velanlagt.

*Bygningen vil fremstå mere klar, hvis den lille kvist med fladt tag blev erstattet af et tagvindue. Det er væsentligt at bemærke, at man skal være påpasselig med at foretage øvrige ændringer på facaden.*
