Hestemøllestræde 1 A, B, C

Registrering foretaget:
marts 2012

Brødrene Reimers Stiftelse,
skænket til Slagelse håndværker- og industriforening i år
1934

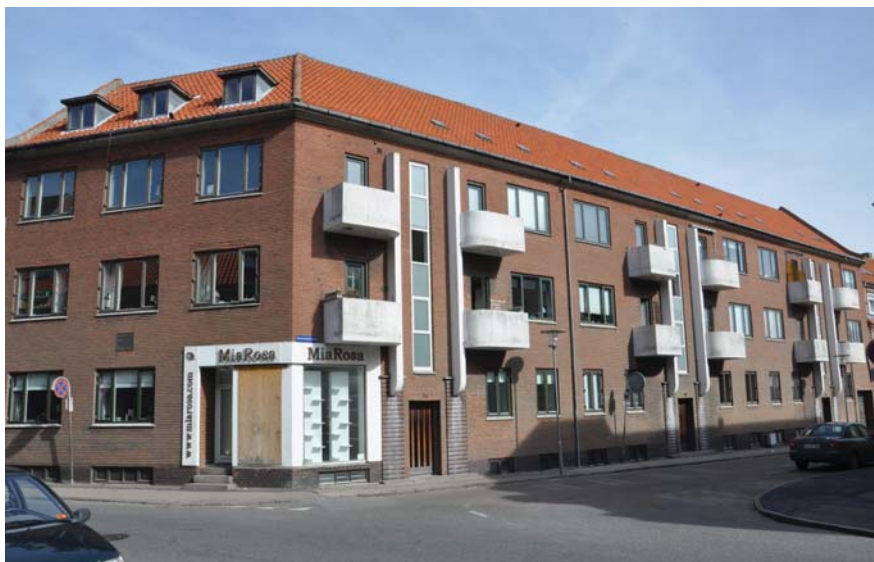
Retkantet portåbning, med dobbeltport i grønmalet træ.

Rammedøre med lodret inddelte glasfelter. Dørene er udført i olieret træ.

Glaspartier i hvidmalet træ placeret over hjørne.

To- og tre-fags vinduer i grønmalet træ med termoglas. Over indgangsdørene er udført lodrette vinduesbånd i plast med emaljerede glasfelter.

Over hjørnet ved butikken er skiltningen udført som enkeltbogstaver samt som påklæbning på vinduerne.

Over indgangspartierne er udført kummealtaner i hvidmalet beton.

Mindre kvist med fladt tag udført med to-fags vinduer og flunke i zink.

Sadeltag med rød vingetegl. Tagfladen brydes af 13 tagvinduer.

Bygningen har ingen skorsten.

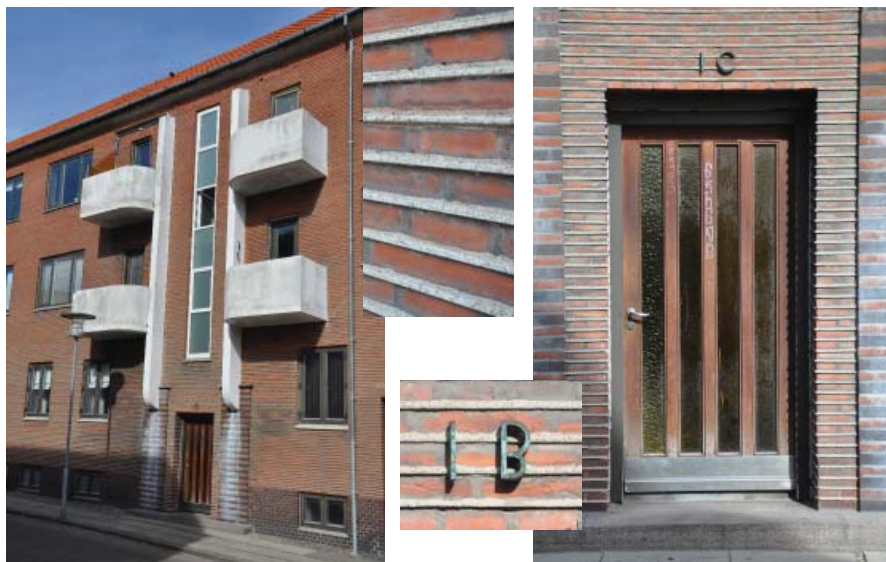
Hele facaden

Facaden fremstår i blank rød mur med hvidpudsede detaljer omkring indgang og altaner. Der er farvemæssigt god harmoni mellem facaden, de grønne vinduer og soklen, muret i hårdtbrændte mørkerøde sten. Tagrende og nedløb er udført i zink.

Velproportioneret større hjørnebygning med fremtrædende detaljer omkring indgangspartiet. Desværre er de lodrette vinduesbånd her ikke udført i overensstemmelse med bygningens overordnende arkitektoniske udtryk og materialeholdning. Facaden er muret med Hamborgfuge, hvilket giver et flot spil i facaden. Hjørnebutikken er nænsomt indpasset bygningens formsprog, man bør dog have for øje at skiltningen kan blive for dominerende.

Bygningen virker særdeles styrkende for gadebilledet

Bygningen er kategoriseret med en middel bevaringsværdi.

Bygningen vil fremstå mere klar, hvis vinduesbåndet over indgangsdøren var udført i træ med klart eller matteret glas.

Det er væsentligt at bemærke, at man skal være påpasselig med at foretage øvrige ændringer på facaden.
