# Ingemannsvej 13

Registrering foretaget:  
marts 2012

Ingemannsvej 13

178v, Slagelse bygrunde

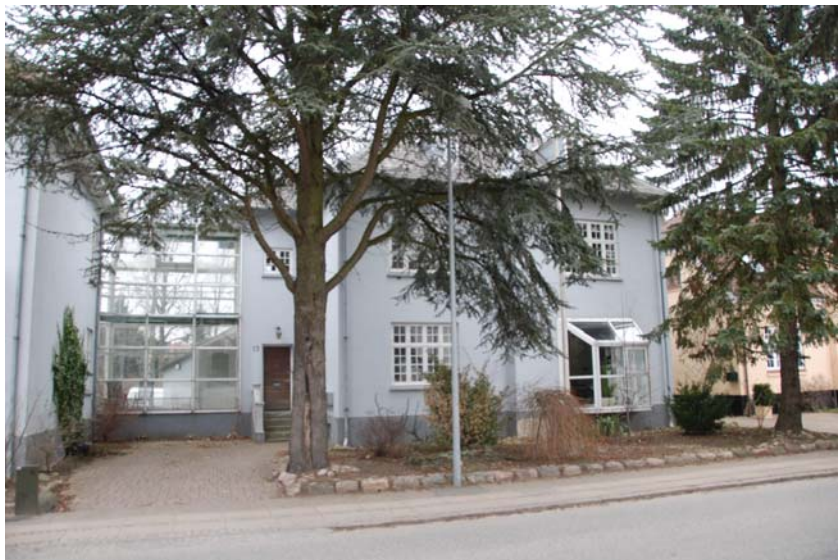
Facaden fremstår filtset i en blågrå nuance. Der er fin harmoni mellem den blågrå facade, den mørkere blågrå sokkel og det koksgrå tag. Materialsammensætningen er ind imellem uensartet - dette gælder kvist, vinduer og inddækninger. Tagrende og tagnedløb er udført i malet i zink.

Hoveddelen af bygningen er en to-fagsbygning i 2½ etage. Byggestilen er murer mestervilla. Bygningen er fysisk sammenhængende med Ingemannsvej 11 via en glasmellembygning. Denne forbindelse er ikke begrundet arkitektonisk men ren funktionelt. På gadesiden klæder karnappen ikke bygningen. Bortset fra mellembygning og karnappen er helhedsindtrykket fint.

Bygningen placerer sig godt midt på grunden, med en lille forhave og beplantning, som ikke skæmmes bygningen. I sin helhed fremstår bygning og haveanlæg med især de to træer som afbalanceret og velanlagt. I højde og drøjde matcher bygningen fint de øvrige bygninger langs Ingemannsvej.

Bygningen vil fremstå mere klar, hvis taget i fremtiden bliver udført med naturskifer. Mellembygningen og karnappen virker som "fremmed" elementer og forstyrende på helhedsindtrykket. Det bør overvejes, om flagstangen skal have en anden placering, så den ikke skæmmes den fine balance mellem forhaven og bygningen.

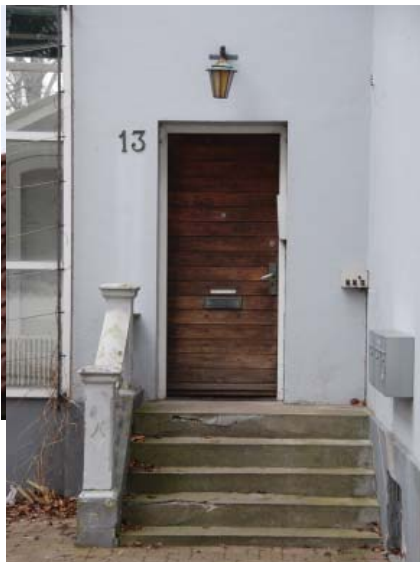
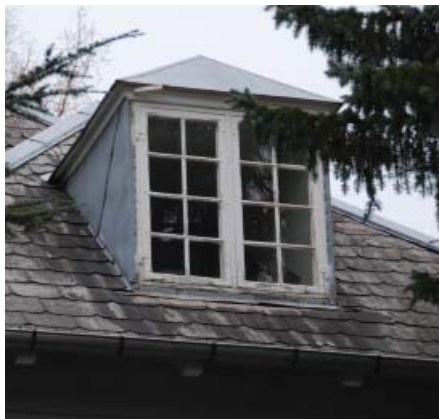
Bygningen har to kviste, som begge er hvidmalede og udført i træ. Vinduet er opsproset. Kvisten er en helvalmet rytterkvist med flunker i zink og front i hvidmalet.

Helvalmet tag udført i skifereternit.
