# Ingemannsvej 8a-10a

Registrering foretaget:  
marts 2012

Ingemannsvej 8a-10a

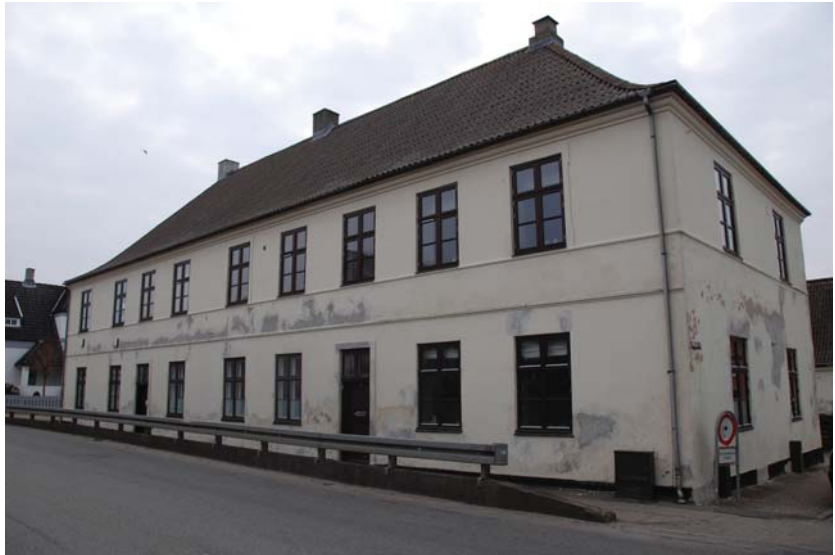
Facaden er pudset i hvidgrå farve. Hovedgesims er profileret og malet/pudset i en hvidgrå farve. Bygningsdetaljer er ikke markeret men pudset/farvet i samme hvidgrå farve. Der er fin balance i farvesammensætningen mellem den hvidgrå facade, gesims, de skulpturelle elementer, sorttjærede sokkel og tagets rødlige farver. Materiale-sammensætningen er konsekvent med vinduer i træ, pudsede/malede overflader, og de rødlige teglsten fremstår ligeledes afbalanceret. Tagrende og tagnedløb er desværre udført i plast.

Bygningen er en ni-fags bygning i 2 etager. Bygningen rummer enkle og klare bygningsdetaljer. Bygningen har nyklassicistiske træk til trods for at bygningen er fra 1700-tallet. Dette skyldes nok en ombygning i 1920'erne. Helhedsindtrykket er en markant bygning med enkle og klare træk.

Bygningen står markant - tæt ved vejen. Et autoværn adskiller vejen og fortovet ind til bygningen.

Bygningen vil fremstå mere klar, hvis man i fremtiden fik udskiftet tagløb og tagnedløb til zink. Tilsvarende at vinduer fremstår ens. Tilstedeværelsen af autoværnet er forståelig, men skæmmer bygningen.

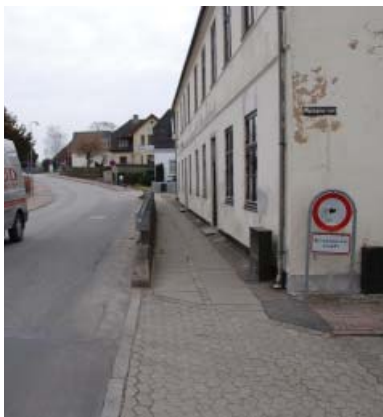
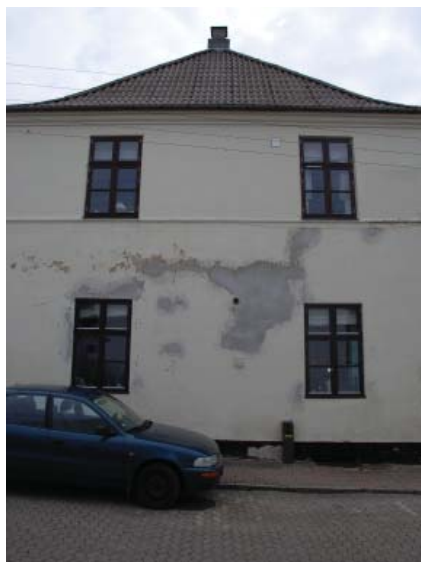
Bygningen har 3 murede skorstene pudset i grålig farve.
