# Ingemannsvej 9

Registrering foretaget:  
marts 2012

Ingemannsvej 9

178s, Slagelse bygrunde

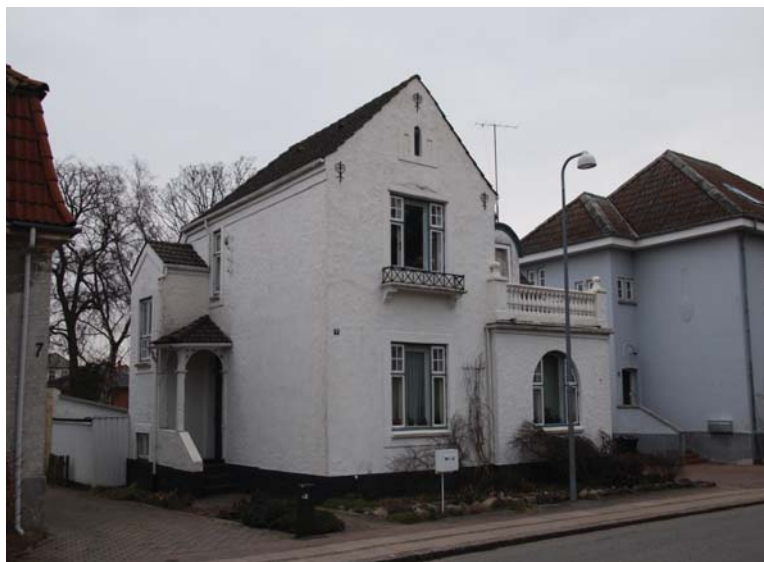
Facaden fremstår filtset i en hvidgrålig nuance. Øvrige detaljer som gesims og vinduesindfatninger, baluster er ligeledes udført/malet i hvidgrålig nuance. Der er fin harmoni mellem den hvidgrå facade, den sorttjærede sokkel og det grårøde cementstenstag. Materiale-sammensætningen er ind i mellem uensartet - dette gælder kvist, vinduer og inddækninger. Tagrende og tagnedløb er udført i malet i zink.

Hoveddelen af bygningen er en to-fagsbygning i 1½ etage. Byggestilen er bygmestervilla. Mod gadesiden er en tilbygning med en balkon i højre side. Den samlede bygning indeholder forskellige stilfragmenter, men virker ikke skæmmende for helhedsindtrykket.

Bygningen placerer sig godt midt på grunden, med en lille forhave og beplantning, som ikke skæmmer bygningen. I sin helhed fremstår bygning og haveanlæg velanlagt. I højde og drøjde matcher bygningen fint de øvrige bygninger langs Ingemannsvej.

*Bygningen vil fremstå mere klar, hvis taget i fremtiden blev udført med røde vingesten i tegl. Skorsten bør være i samme materiale- og farvesammensætning som resten af bygningen. Kvisten fremstår moderne og bør i fremtiden udføres i samme stil og materiale- og farvesammensætning som resten af bygningen. Antennen skæmmer bygningen.*

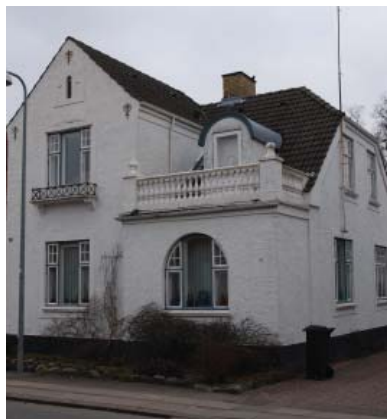
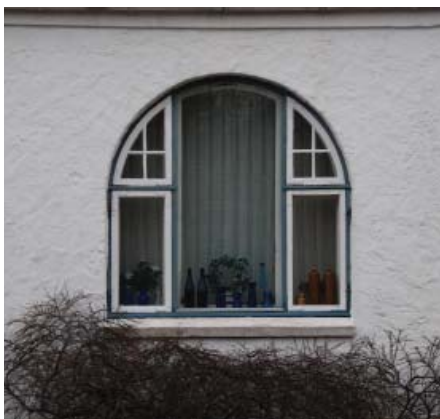
Bygningen har en rundbuet kvist i forbindelse med en baldakin. Kvisten er udført med flunke i træ og med ét-fags vindue, hvidmalet træ og termoglas.

Bygningen har en muret skorsten i gule sten.
