## Jernbanegade 2A-H og 2K-N

Registrering foretaget:  
aug. 2011

Jernbanegade 2A-H og 2K-N

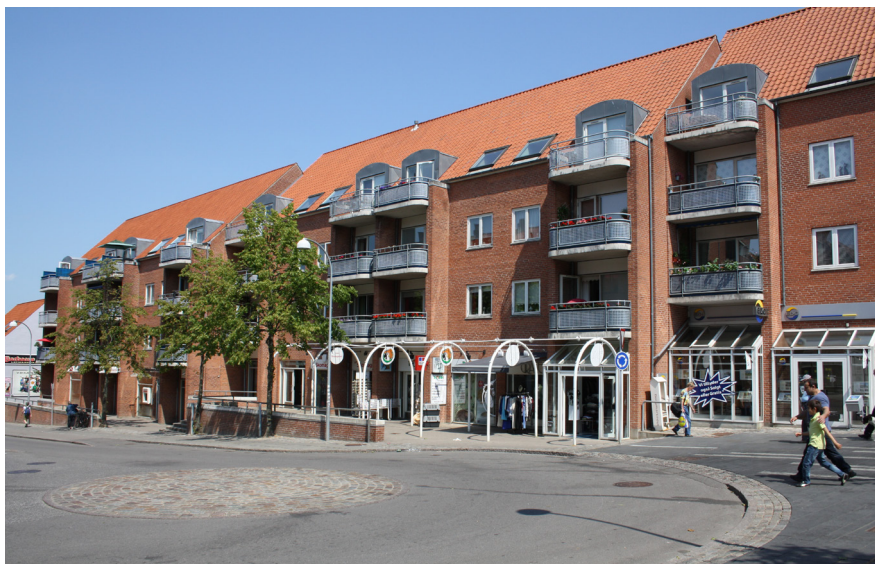
I størstedelen af stueetagen er  
skiltningen placeret i eller over  
vinduespartierne. Arkade med skilt-  
ning og spots på fortov. Skiltningen  
er meget blandet og kan med fordel  
reduceres.

De to glasudbygninger skæmmer bygningens helhedsindtryk og bryder den oprindeligt tiltænkte takt.

Bygningen vil fremstå klarere, hvis man udfører skiltning øverst på de eksisterende ruder med enkeltbogstaver, i stedet for at placere en plade over ruden.
