## Jernbanegade 3A

Registrering foretaget:  
aug. 2011

Jernbanegade 3A

244, Slagelse bygrunde

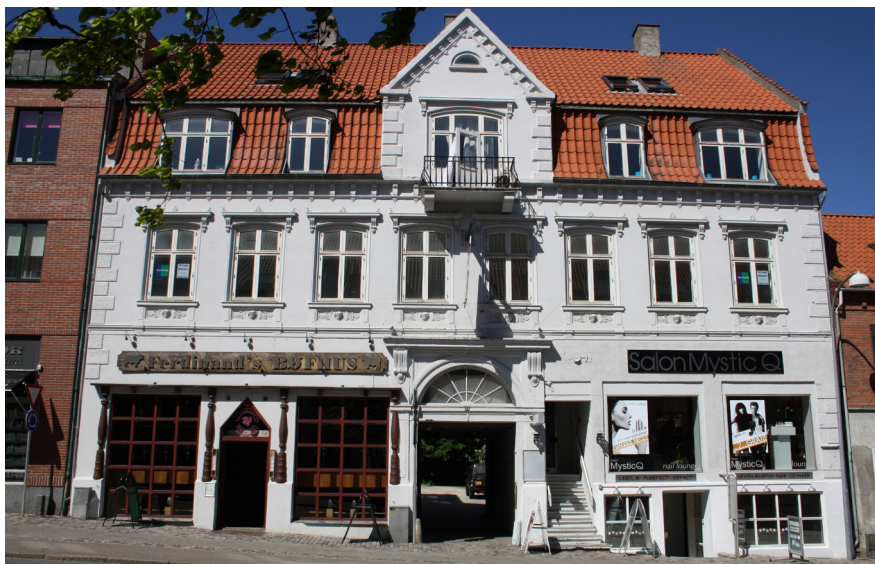
1. salens samt frontkvistens råhvide murflade harmonerer fint med portens grå nuance - dog skaller den af. Kælderetagens hvide cementflade og butiksfacadens gråpudsede flader er uheldig for helhedsindtrykket.

Velproportioneret 8-fags ejendom. I siderne afgrænses den af kvadresten, der dog er forsvundet i stueetagens sider. Både portåbningen og vinduespartierne på 1. salen og i gavlkvisten afsluttes foroven af en fordakning, ligesom en ornamentering kan findes under vinduerne på 1. salen. Hele dette indtryk ødelægges af butiksfacaderne, der på nuværende tidspunkt er meget forskellige i udseende. I fremtiden bør der tilstræbes en større ensartethed butikkerne imellem og en større tilknytning til den øvrige facade.

Bygningen vil fremstå klarere, hvis man markerer soklen med en mørkere farve, genetablerer kvadpudsningerne i hjørnerne, fjerner facadebelysningen og arbejder frem mod at ensrette stueetagen omkring en vertikal spejling.
