## Nygade 5A+B

Registrering foretaget:  
dec. 2011

**Matr.nr.**  
221, Slagelse bygrunde

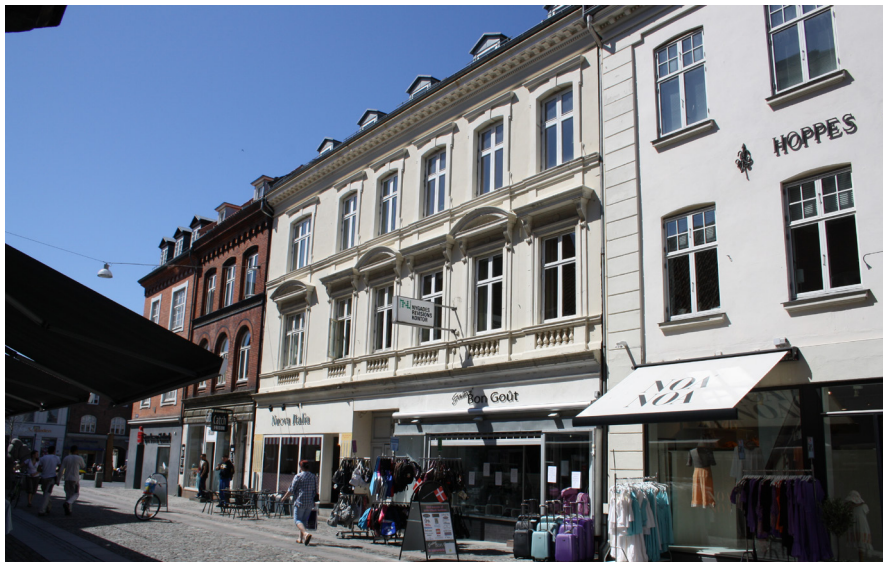
- Port**  Port placeret til venstre for midten, med dobbelt fyldningsport i træ.
- Glasparti til venstre for port**  Tre-fags glasparti i træ, med rammedør, indordner sig ikke vinduesrytmen fra de øvre etager.
- Glasparti til højre for port**  Glasparti i glas og alu. Glaspartiet er trukket ud fra facaden, med inddækning i alu. Partiet indordner sig ikke vinduesrytmen fra de øvre etager.
- Skiltning**  Til venstre for porten er skiltningen udført med enkeltbogstaver i sort. Til højre for port er skiltningen udført med enkeltbogstaver og som pladeskilte. Et meget markant rullegitter i alu er placeret over glaspartiet.
- Øvrige etager**
- Vinduer**  To-fags dannebrogsvinduer i hvidmalet træ.
- Kviste**  Fem københavnerkviste, placeret så de ikke følger facadeopdelingen i de øvrige etager.

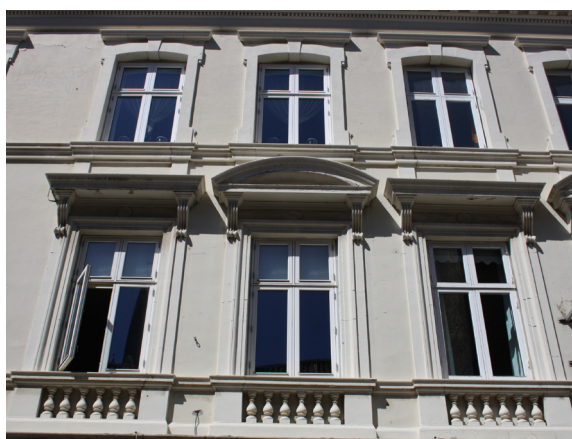
Facaden er malet i en lys nuance, hvilket desværre gør bygningens mange detaljer mindre synlige. Porten er malet i to grå nuancer. Vinduerne på de øvre etager er malet i hvid. Facaden til højre for porten er domineret af megen brug af alu, hvilket er skæmmende for helhedsindtrykket af facaden.

Flot og velproportioneret 6-fags bygning med mange detaljer. Der er en tydelig vertikal og horisontal inddeling af facaden. Stor detaljeringsgrad omkring vinduerne på 1. sal. med balustrader under vinduerne, frontispicer over vinduerne, samt en markant gesims. Bygningen skæmmes af den dominerende butiksfacade i alu til højre for porten.

Bygningen er støttende for gadebilledet. Den har flotte facadedetaljer og gode proportioner.

**Bevaringsværdi 4**

*Bygningen vil fremstå mere klart, hvis man forsøger at tilbageføre bygningens stueetage til dens oprindelige arkitektur, samt bearbejder farvesætningen af bygningen i overensstemmelse med bygningens arkitektur.*
