Nytorv 2A+B

Registrering foretaget:
dec. 2011

Matr.nr.
266, Slagelse bygrunde

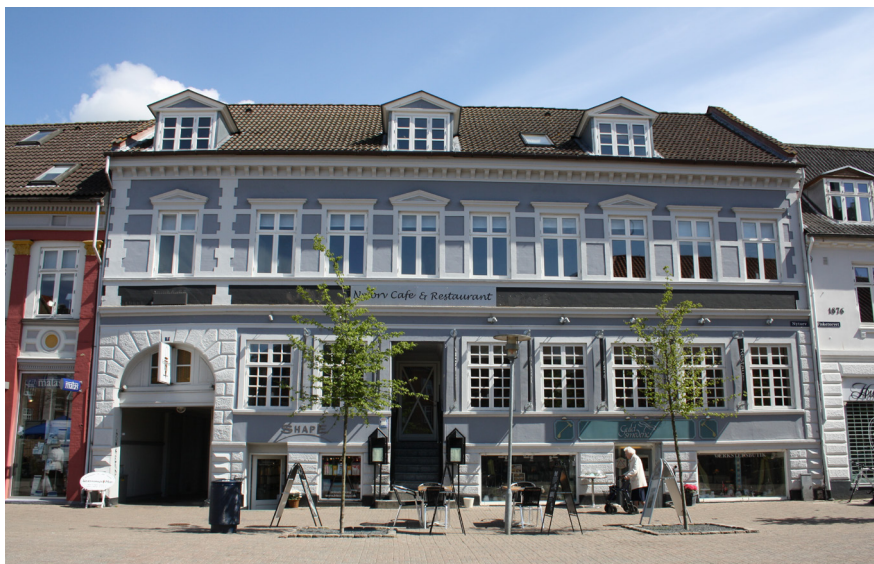
Kælderetagen

Port Port i venstre side af bygningen. Udført med rundbue i kilesten, markeret med kvadre omkring.

Butiksdør Butiksdør i glas og træ, placeret i portniche. Døren harmonerer ikke med bygningens arkitektoniske udtryk.

Kælderdøre Fyldningsdøre i træ placeret ved kældernedgange.

Glaspartier Glaspartier placeret ved kælderetagen, inddelingen harmonerer ikke med de øvre etager.

Skiltning Skilt udført som pladeskilte og udhængsskilte. Farvevalg, størrelsen og placeringen på muren er ikke optimal.

Bygningen vil fremstå mere klart, hvis man fremover vil være mere konsekvent i valg af vinduer, at bearbejde skiltningen så den fremstår afstemt med bygningens arkitektur og stoflighed, samt ved udskiftning af tag, valgte vingetegl i overensstemmelse med husets arkitektur og formsprog. Kvistene bør ved samme lejlighed bearbejdes, såvel som brugen af zink til nedløb, etc. bør være konsekvent.

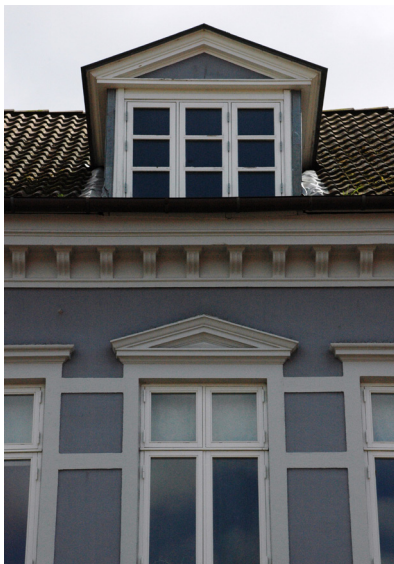
Hele facaden

Pudsede flader fremstår i en gråblå nuance. Kvadre er malet i en hvidlige nuance, svarende til farvevalget omkring gesims, indfatninger, sokkel etc.

Fint og velproportioneret ni-fags bygning. Der er en tydelig vertikal og horisontal rytme i facaden. Dog er det skæmmende med to forskellige typer opsprosnings af de to-fags vinduer. Herudover skiller kældervinduerne sig også ud ved ikke at være opsproset.

Bygningen virker støttende for gadebilledet.
