## Nytorv 7

Registrering foretaget:  
dec. 2011

Nytorv 7  
(Skal ses i sammenhæng med  
Nygade 6)

249a, Slagelse bygrunde

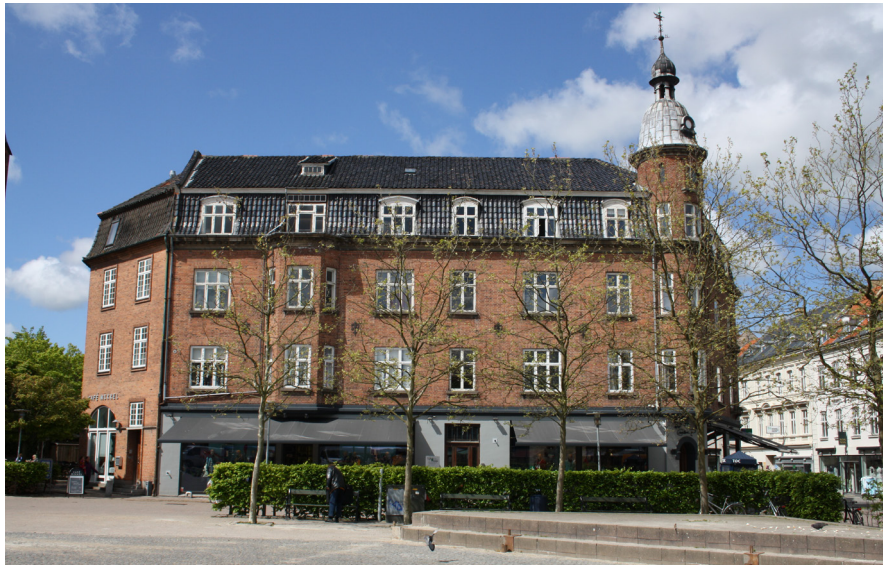
Fyldningsdør i træ, med fyldning  
i glas, overvindue og sidepartier.  
Døren fremstår olieret.

Dobbeltdør i glas og alu. Døren  
er trukket tilbage fra facaden, og  
indgår som en del af et større glas-  
parti.

Fyldningsdør i træ, med fyldning i  
glas og overvindue. Døren er vel-  
holdt og fremstår olieret.

Glaspartier i glas og alu. Vindu-  
espartiernes proportioner er ikke  
afstemt med de øvrige etager og  
virker derfor markante og forkerte.

Skiltningen er placeret som på-  
klæbning på vinduesglasset samt  
over hjørne indgang. Skiltningen  
fremstår enkel. Sorte markiser er  
placeret over glaspartierne og er  
medvirkende til at dele facaden.

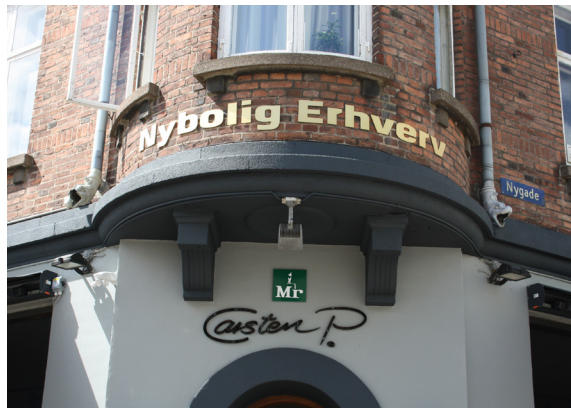
Der er en god harmoni mellem facadens blanke mur, det sorte tag, de hvide vinduesindramninger og soklens grålige nuance. Glaspartierne i alu virker dog skæmmende. Stueetagens mørkegrå nuance er tildels afstemt med bygningens øvrige farvesammensætning.

Karakteristisk hjørnebygning der fremstår meget velproportioneret. Der er en god vertikal inddeling af facaden i de øvre etager. Brugen af store glasflader i stueetagen bryder dog med disse linjer. Der er stor detaljeringsgrad omkring hjørnetårnet, hvor der bl.a. er indsat et ur i murværket, ligesom spiret, der er kobberbeklædt har fine detaljer. Ligeledes har gesimsbåndet langs hele ejendommen en fin detaljeringsgrad.

Bygningen er støttende for gadebilledet, idet den markerer hjørnet og er støttende for opfattelsen af torvet og den øvrige bebyggelse omkring.

*Bygningen vil fremstå mere klart, hvis man i fremtiden bearbejder stueetagens i arkitektur, materiale og farvevalg, i overensstemmelse med bygningens oprindelige formsprog. Er konsekvent i brugen af kobber til tagnedløb, inddækninger etc. samt genopretter gesimsbåndet i stueetagen.*

*Det er væsentligt at bemærke, at man skal være påpasselig med at foretage ændringer på bygningens øvre etager.*
