# Parkvej 12

Registrering foretaget:  
marts 2012

**Adresse**  
Parkvej 12

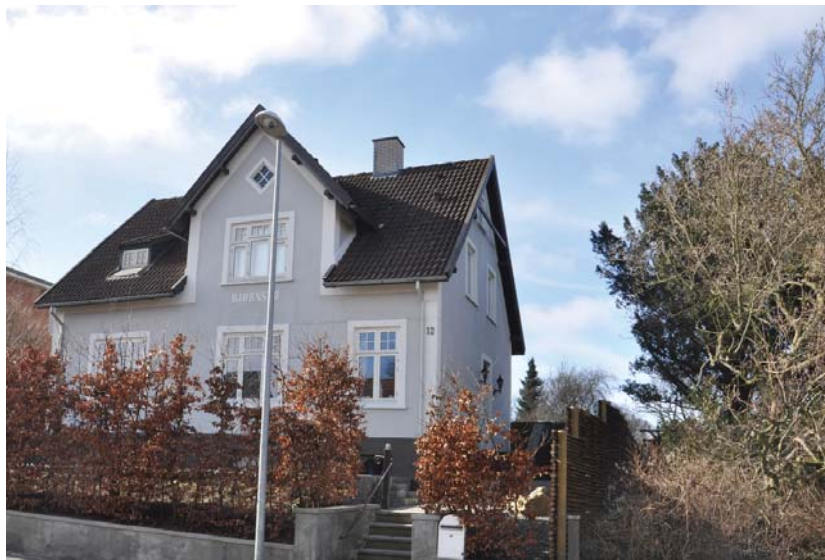
Bygningen fremstår i pudset mur i en lyseblå/grålig nuance. Hovedgesimsen, bygningens hjørner og gavlkvisten er markeret/pudset i en knækket hvid farvenuance. Farvesammensætningen er fin, og bygningen præsenterer sig fint og markant i gadebilledet. Soklen/kælderdel er pudset i en grålig tone. Materialevalget virker gedigent og robust. Tag- og nedløb er i zink.

Bygningen er en tre-fags bygning i 1½ etage. Bygningen rummer mange detaljer i facaden. Proportionerne er harmoniske, omend gavlkvisten ikke er symmetrisk placeret. På sydsiden af huset er en altan i samme arkitektursprog som den øvrige bygning. Gavlkvisten rummer fine detaljer og bygningens navn - Bjørnsbo.

Bygningens højde/drøjde virker understøttende for gadebilledet og omgivelserne. Bygningens tilbagetrukne placering på grunden svarer til nabobebyggelsen. Bøgehækken er en fin afslutning mod vejen.

Bygningen fremstår klar. Bygningens stil, arkitektur, materiale- og farvesammensætning bør respekteres i fremtiden. Taget kunne i fremtiden udskiftes til rød vingesten i tegl.
