# Parkvej 8

Registrering foretaget:  
marts 2012

**Adresse**  
Parkvej 8

**Matr.nr.**  
178ba, Slagelse bygrunde

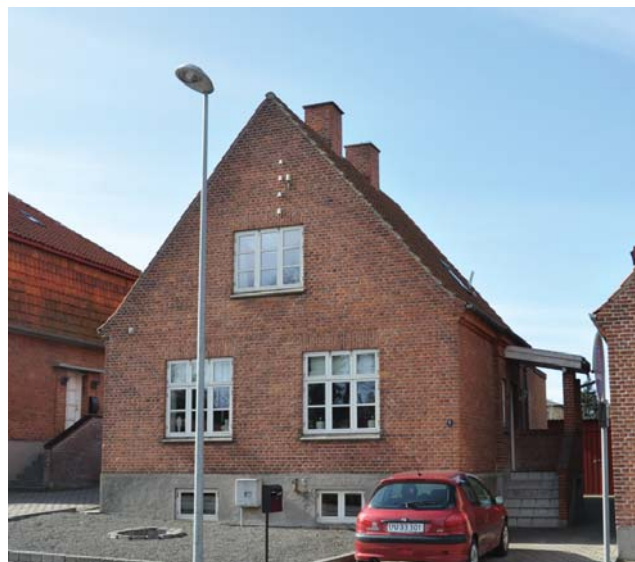
Bygningen fremstår i blank mur med røde teglsten. Hovedgesimsen er en muret aftrappet gesims. Farvesammensætningen er fin og tidstypisk, og bygningen præsenterer sig fint og markant i gadebilledet. Soklen er pudset i en grålig tone. Materialevalget virker gedigent og robust og ligeledes tidstypisk. Tag- og nedløb er i plast.

Bygningen er en to fags bygning i 1½ etage. Bygningen er en god repræsentant for byggeskik med typisk sadeltag og gedigne materialer i tegl. Bygningen fremstår harmonisk. Bygningen er ensidig - ingen vinduer i sydsiden, bortset fra kvisten.

*Bygningen fremstår klar. Bygningens stil, arkitektur, materiale- og farvesammensætning bør respekteres i fremtiden. Ovenlysvinduet bør i fremtiden udskiftes til kvist. Forhaven bør retænkes og indeholde grønne elementer. Overdækning ved indgangsparti bør også have anden udformning som matcher til husets arkitektur og materialesammensætning.*
