# Rosengade 1

Registrering foretaget:  
dec. 2011

**Adresse**  
Rosengade 1

**Matr.nr.**  
54a, Slagelse bygrunde

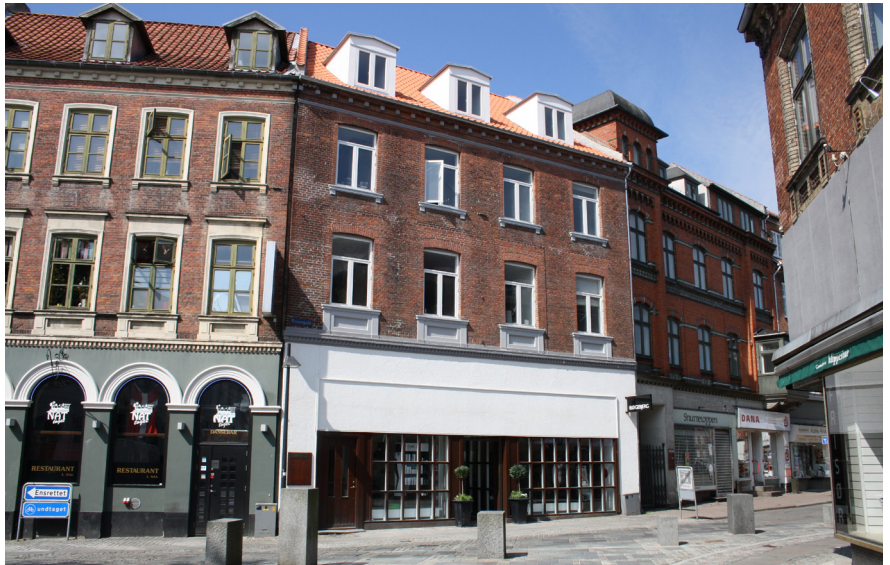
Opsproset glasdør. Passer ind i butiksfacaden men ikke i den øvrige facade.

Døren er i træ, og er hverken formgivet efter butiksfacaden eller det resterende facadeudtryk.

Glaspartier med brede opsprosninger. Proportionerne virker forkerte, glaspartiet synes for lavt set i forhold til den samlede facade, hvilket gør at stueetagen syner sammenklemt. Vinduespartiernes udformning tager ikke hensyn til husets oprindelige fremtræden.

Skiltningen fremstår enkel og neutral.

Sidehængte termovinduer i hvidmalet træ. Opsprosningen virker forkert set i forhold til husets arkitektur og alder.

Københavnerkviste indklædt i zink.

Rød vingetegl.

Stueetagen er pudset i en hvid nuance. Farvevalget i stuen virker dominerende for bygningens samlede fremtræden og matcher ikke de omgivende bygninger. Et mindre kontrastfyldt farvevalg ville øjensynligt gøre den samlede oplevelse af bygningen mere homogen. Stueetagens mørkebrune vinduer og døre gør, at butikslokalerne virker mørke og uindbydende, hvilket taler for at farvevalget her bør afspejle den øvrige facade. Detaljer omkring de øvrige etagers vinduer og gesims er fint markeret i en sandstensnuance.

Velproportioneret 4-fags bygning. Der er en god vertikal inddeling af facaden, som dog brydes i tagetagen af kvistene. Bygningen er detaljeret omkring vinduespartierne og gesimsen. Stueetagen er dog skæmmende for facaden som helhed. Særligt proportionerne omkring glaspartiet er forkerte, og formsproget samspiller ikke med bygningens øvrige arkitektur.

*Bygningen vil fremstå mere klart, hvis man i fremtiden tilpasser facaden i stueetagen til bygningens oprindelige udtryk, eksempelvis ved en arkitektonisk bearbejdning af glaspartierne og farvevalget. Vinduerne i de øvrige facader kan ligeledes med fordel udskiftes til Dannebrogsvinduer.*
