## Rosengade 11A-D

Registrering foretaget:  
dec. 2011

Rosengade 11A-D  
(Skal ses i sammenhæng med  
Stenstuegade 2)

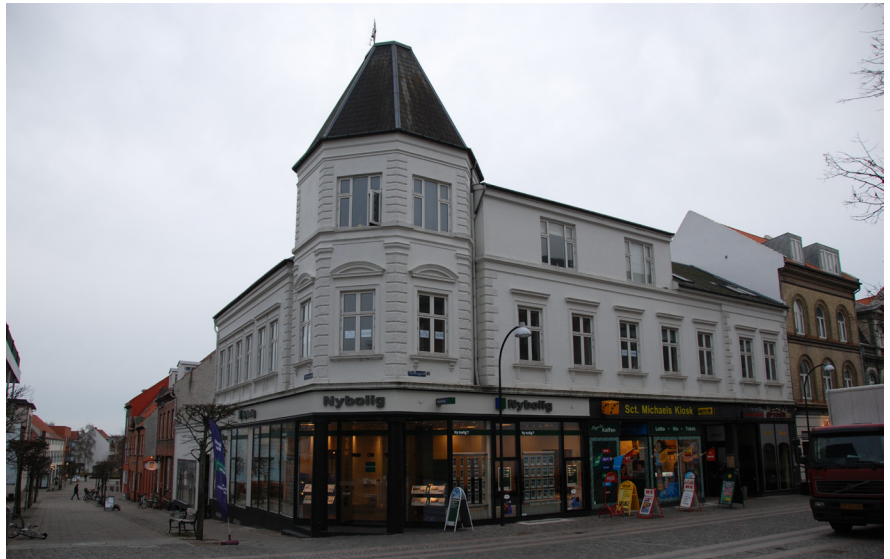
Fyldningsdør i massivt træ, olieret,  
med mange detaljer.

Butiksdøren er placeret under  
hjørnetårn, i glasparti med ramme  
i sort alu. Partiet følger facaden  
rundt.

De øvrige glasparti er tilsvarende i  
sort alu eller træ, med rammedøre.  
Fælles for partierne er at de ikke  
indordner sig efter vinduestakten  
på 1. sal.

Skiltningen er dels udført som  
enkeltbogstaver over glaspartierne  
og dels som påklæbning på vindues  
glasset. Skiltningen virker særligt  
dominerende ved den midterste bu-  
tik, hvor glasset er helt tildækket.

Bygningen fremstår velproportioneret, men kvist samt udformning af stueetage bryder med husets oprindelige karakter. Særligt stueetagen er ødelæggende for helhedsindtrykket.

Bygningen vil fremstå mere klart, hvis man med tiden tilpasser stueetagen til bygningens oprindelige arkitektur, materiale- og farvevalg. Bearbejder tagetagen, samt er mere konsekvent i brugen af zink ved tagedløb, inddækninger etc.

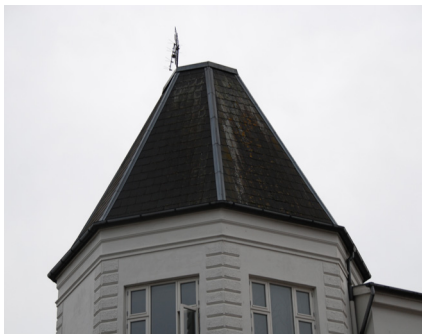
To-fags dannebrogsvinduer i træ  
med termogals.

Større taskekvist placeret over ca.  
halvdelen af tagfladen. Vinduespla-  
ceringe følger ikke vinduestakten  
fra 1. sal.

Tårnet fremhæver fint hjørnet.

Sort eternittag. Tagfladen brydes af  
enkelte ovenlysvinduer.
