# Schweizerpladsen 5

Registrering foretaget:  
aug. 2011

Schweizerpladsen 5

287e, Slagelse bygrunde

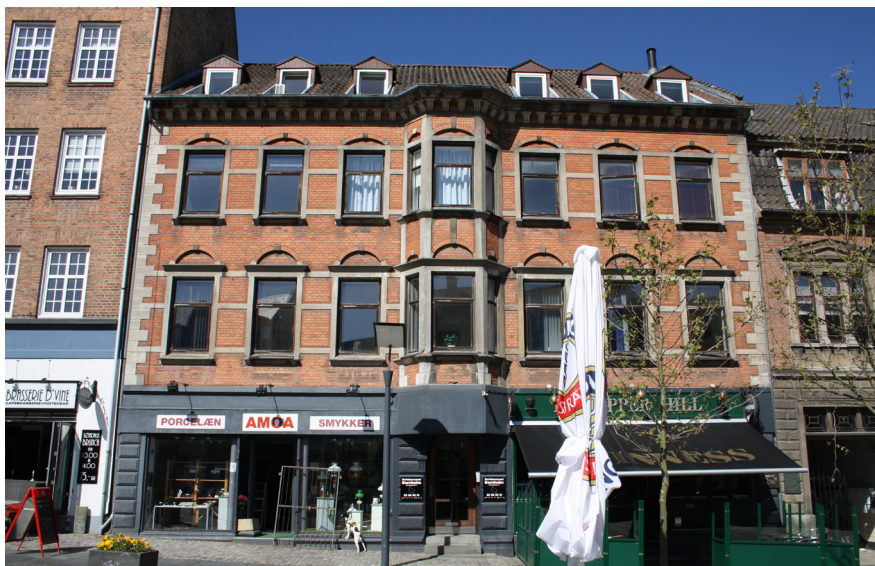
Nyere dør i glas med opsprosnings-  
Døren passer fint ind i det samlede  
formmæssige udtryk.

Begge døre, der har store glaspær-  
tier og rammer i træ, er placeret  
godt i forhold til vinduesrytmen i  
facaden ovenover. Formsproget er  
dog ikke indpasset i facadens over-  
ordnede arkitektoniske udtryk.

Placeringen er i orden, men vindu-  
erne er for lave, hvorved stueeta-  
gen virker sammenpresset.

Skiltningen er især ved butiksfaca-  
den til venstre for hoveddøren for  
dominerende. Beklædningen bag  
skiltningen i denne del af facaden  
skærer facaden over i en nedre og  
øvre del.

Sidehængte vinduer i mørkt træ.  
Originale vindueshuller.

Karnappene er en god markering af  
facadens midterparti. Dog er den  
på nuværende tidspunkt afsluttet  
for langt nede, hvorved hoveddøren  
bliver trykket sammen.

Heltagskviste indklædt i træ. Pla-  
ceringen er fin, men deres udform-  
ning er sket uden arkitektoniske  
overvejelser.

Eternit bølgeplader.

Stålskorsten til højre.

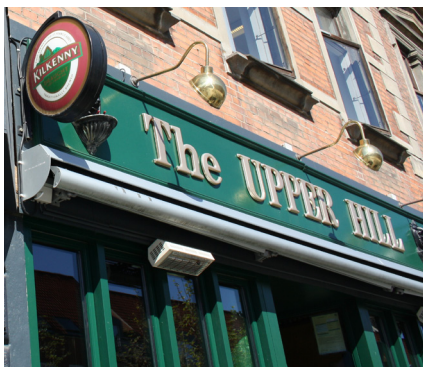
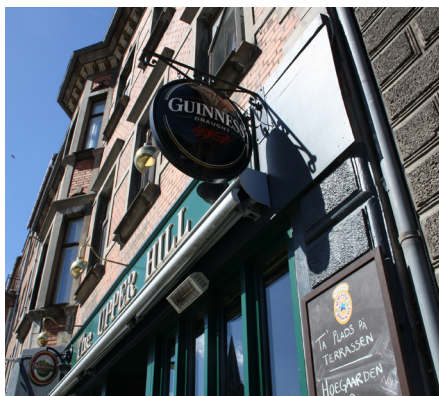
Eternitpladerne på taget er ødelæggende for bygningens oprindelige arkitektur. Den grønne træbeklædning i den højre side af butiksfacade er ligeledes ødelæggende for bygningens helhedsudtryk, og det vandrette bånd mellem stueetagen og 1. salen er for dominerende og "skærer" facaden over. Farvevalget i stueetagen kunne med rette tilpasses bygningens arkitektur.

7-fags bygning med både vertikal og horisontal opdeling af facaden. Det er ødelæggende for ejendommen, at butiksfacaden skiller sig så meget ud fra den resterende facade både hvad angår farver og formsprog. Vinduespartierne bør gøres højere og karnappens udhæng over hoveddøren bør føres tilbage til de oprindelige dimensioner, således at stueetagen ikke fremstår så sammenpresset. Valg af tagmateriale samt kvisteudformning bør overvejes ved renovering.

Bygningen vil fremstå mere klart, hvis man i fremtiden friholder husets rustikhjørner for skilte plader etc., udskifter vinduerne til dannebrogsvinduer, tilpasser facaden i stueetagen til bygningens originale udtryk, fjerner baldakiner, facadebelysning og pladeafskærmning, udskifter taget til teglstenstag, og er konsekvent i brugen af zink ved tagnedløb, inddækninger etc.
