## Sct. Mikkelsgade 1A,B,C

Registrering foretaget:  
feb. 2012

Sct. Mikkelsgade 1A, B, C

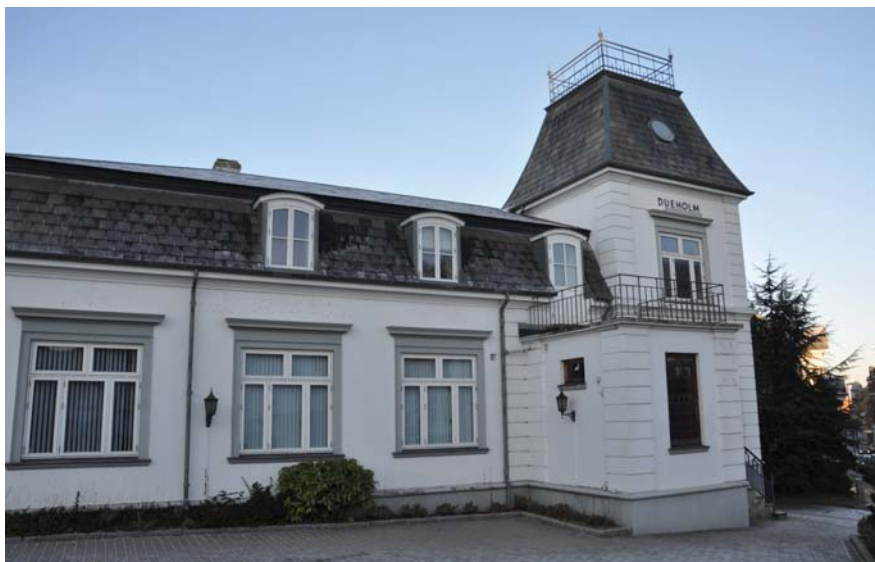
Fyldningsdør i olieret hårdttræ.

En- og trefags vinduer i hvidmalet træ med termoglas. Ved verandaen er et vindue udført med blyindfattet rude.

Bygningen har to mansardkviste, samt en kvist med terrassedør, placeret over balkon.

Bygningen er udført med hjørnetårn, med fransk tårntag, og et køjevindue.

Københavnertag med skifer.

Bygningen har en skorsten.

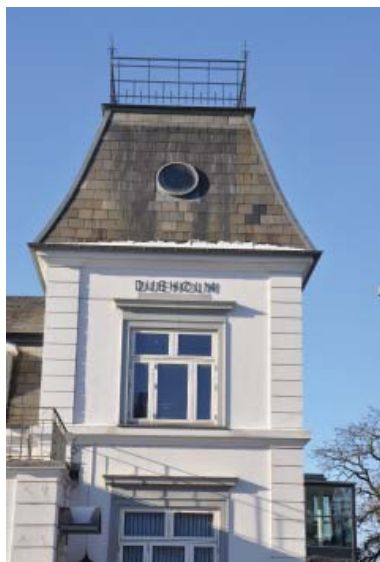
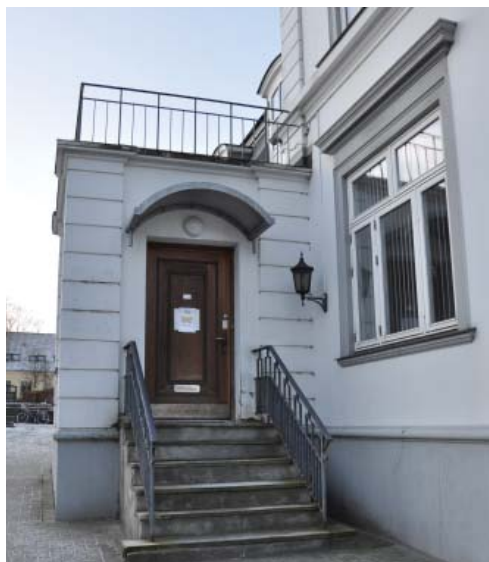
Facaden fremstår pudset, malet i en hvid nuance. Detaljeringerne omkring vinduer og ved rustikhjørner er malet i en grålig nuance, hvorved disse fremhæves. Der er god harmoni mellem de hvide og grå nuancer ved facade, samt de hvide vinduer og den sortgrå skifer. Fast baldakin, tagrende og nedløb er udført i zink. Trappegelænder og altanværn er udført i sortmalet smedejern.

Bygningen fremstår med mange fine detaljer, såsom rustikhjørner, vinduesindfatninger, gesims og profileringer i facaden. Hjørnetårnet virker styrkende for bygningen, og markerer på fin vis indgangspartiet.

Bygningen skabe en fin start på gaden, fra kirken mod banegården. Der er god harmoni mellem bygningens arkitektoniske udtryk og de øvrige omkringliggende bygninger. Den flisebelagte forhave virker dog skæmmende for opfattelsen af bygningen som en fritliggende bygning.

Bygningen ville fremstå mere klar, hvis man udskifter vinduer med blyindfattede ruder, til vinduer i overensstemmelse med bygningens øvrige arkitektur og materialesætning. Belægningsstenene i forhaven kan med fordel erstattes af et egentligt haveanlæg, med bl.a. græs og hæk.
